#### □対応車型

車名、通称名		車両型式	
トヨタ マークII, チェイサー, クレスタ		E, GF-JZX100	
年 式	エンジン型式	製品番号	
'96/9~'00/10: マークII '96/9~'01/6 : チェイサー, クレスタ	1JZ-GTE	115AT011

#### □アベックスマフラーの装着方法

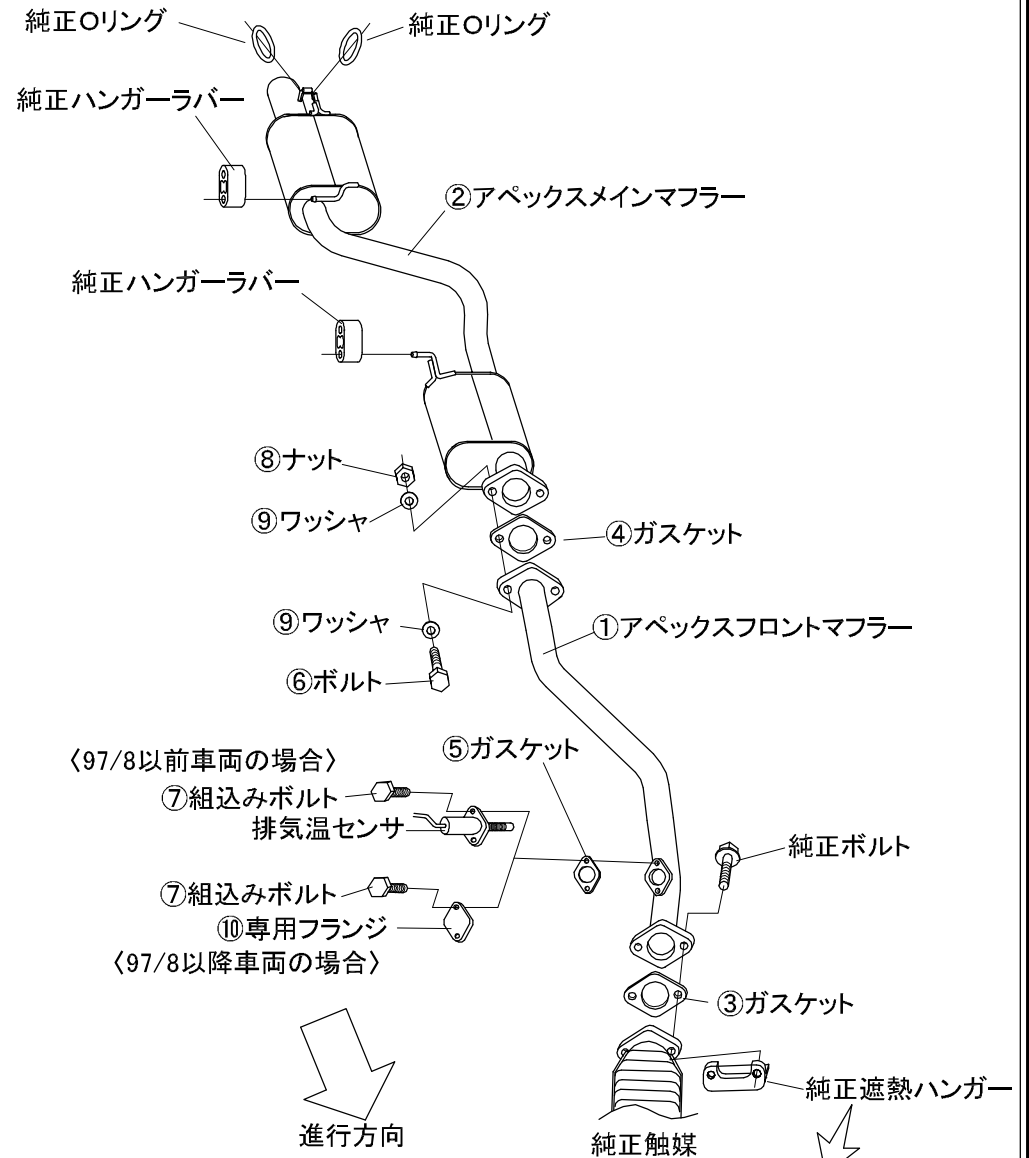
- 右図を参照して、マフラーを装着し、各ボルトとナットの仮締付けを行ってください。  
※右図のボルト、ナット、ワッシャは複数の場合省略してあります。すべて取付けてください。
- マフラーの位置関係や自動車の床、クロスメンバ、その他の周辺部品とのクリアランス及びフランジ間のガスケットのずれを確認しながら仮締付けしてあったボルトとナットを前側から順番に指定トルクで締付けてください。

※純正遮熱ハンガーをフランジとのクリアランスが10~15mm確保できるように折り曲げてください。

No.	パーツ名	サイズ	数量	No.	パーツ名	サイズ	数量
①	アベックスフロントマフラー	専用品	1	⑧	ナット	M10×P1.25	2
②	アベックスメインマフラー	専用品	1	⑨	ワッシャ	M10用	4
③	ガスケット	P106×φ75	1	⑩	専用フランジ	P36	1
④	ガスケット	P120×φ81	1	⑪	保証登録カード		1
⑤	ガスケット	P36×φ9	1	⑫	JASMA認定書		1
⑥	ボルト	M10×P1.25×L40	2	⑬	取扱説明書		1
⑦	組込みボルト	M6×P1.0×L12	2

M 6 5~7N・m(0.5~0.6 kgf・m)  
M10 43~55N・m(4.4~5.6 kgf・m)
