#### □対応車型

車名、通称名		車両型式	
トヨタ	ファンカーゴ bB	GH,TA,UA,CBA-NCP20/GH,TA,UA-NCP21 GH,TA,UA-NCP30/31	
年 式	エンジン型式	アペックス製品番号	
'99/8~'05/9 '00/2~'03/4	2NZ-FE/1NZ-FE	162AT034

#### □アペックスマフラーの装着方法

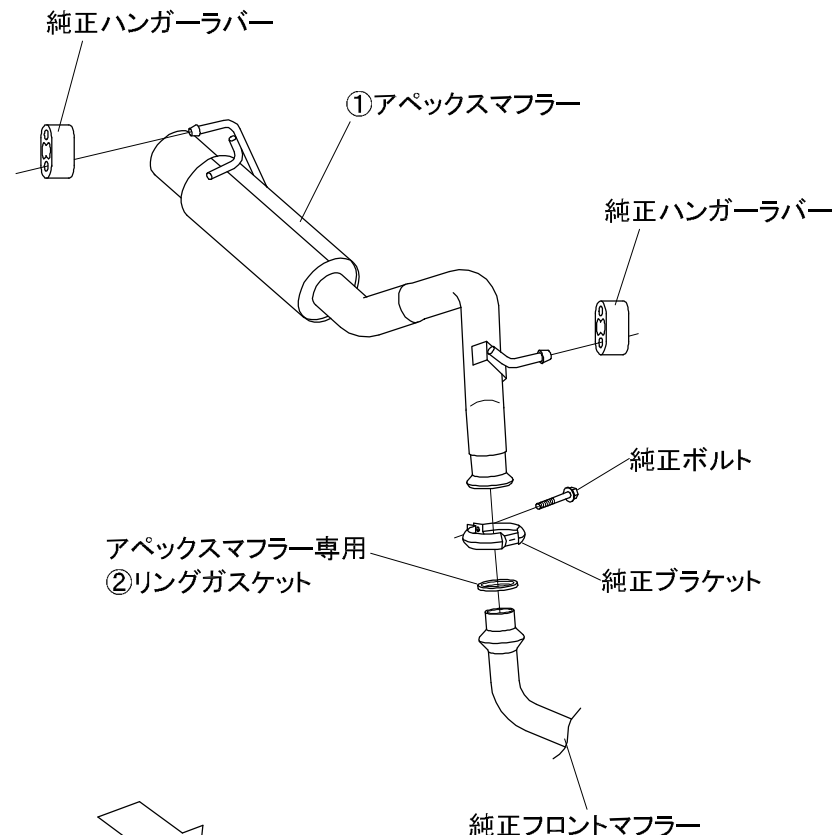
純正ハンガーラバー

①アペックスマフラー

純正ボルト

アペックスマフラー専用  
②リングガスケット

純正ブラケット

純正フロントマフラー

進行方向

- 1.右図を参照して、マフラーを装着し、アペックスマフラー専用②リングガスケットと①アペックスマフラーを純正フロントマフラーに差込み、純正ブラケットにて仮締付けを行ってください。
- 2.マフラーの位置関係や自動車の床、クロスメンバ、その他の周辺部品とのクリアランス及びフランジ間のガスケットのずれを確認しながら仮締付けしてあったボルトを指定トルクで締付けてください。

M 8 22~33N・m (2.2~3.4 kgf・m)
