#### □対応車型

車名、通称名		車両型式	
ニッサン	ノート	DBA-E11	
	キューブ	UA,CBA,DBA-BZ11/DBA-YZ11	
	キューブキュービック	UA-BGZ11	
年式	エンジン型式	製品番号	
'05/1~'10/3	HR15DE	116AN064	
'02/10~'08/11	CR14DE/HR15DE		
'03/9~'05/5	CR14DE

#### □構成品内容

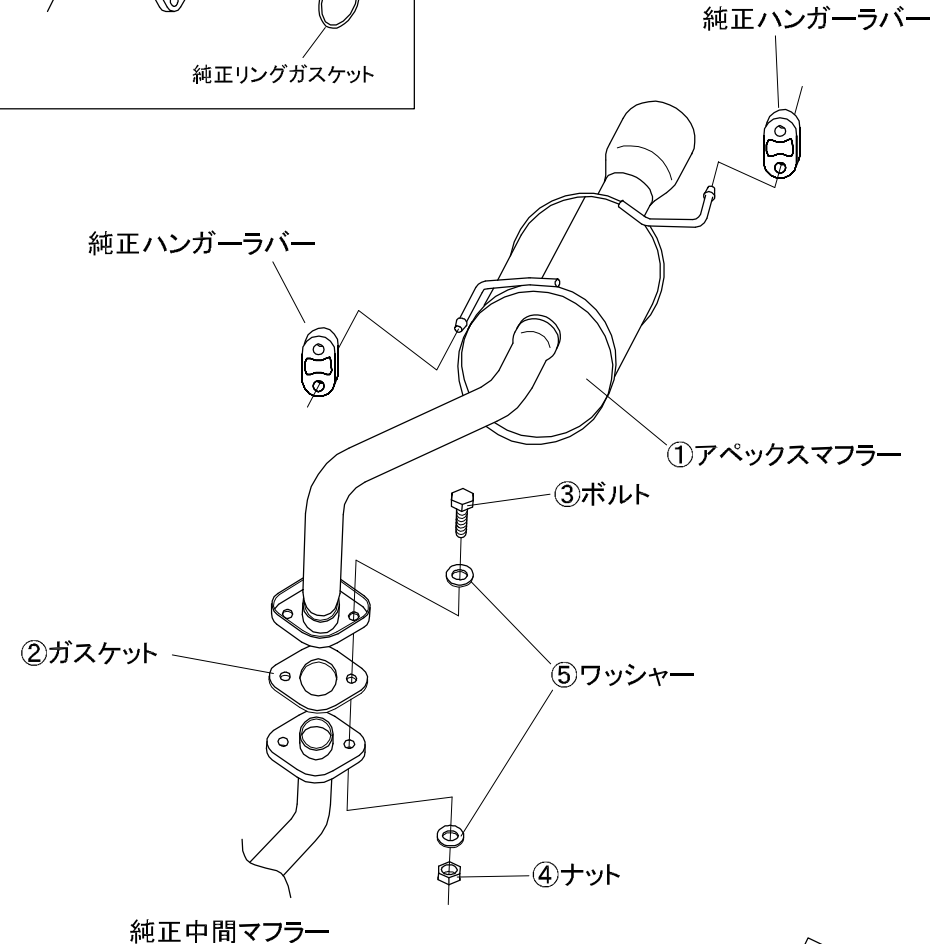
- 右図を参照して、マフラーを装着し、各ボルトとナットの仮締付けを行ってください。  
※右図のボルト、ナット、ワッシャーは複数の場合省略してあります。すべて取付けてください。
- マフラーの位置関係や自動車の床、クロスメンバー、その他の周辺部品とのクリアランス及びフランジ間のガスケットのずれを確認しながら仮締付けしてあったボルトとナットを指定トルクで締付けてください。

進行方向

##### 締付けトルク

M10 43~55N・m (4.4~5.6 kgf・m)
