□対応車型

車名、通称名		車両型式	
ニッサン	シルビア 180SX	E-S13, KS13 E-RS13, KRS13	
年式	エンジン型式	アペックス製品番号	
'88/5~'91/1 '89/3~'91/1	CA18DET	161AN006

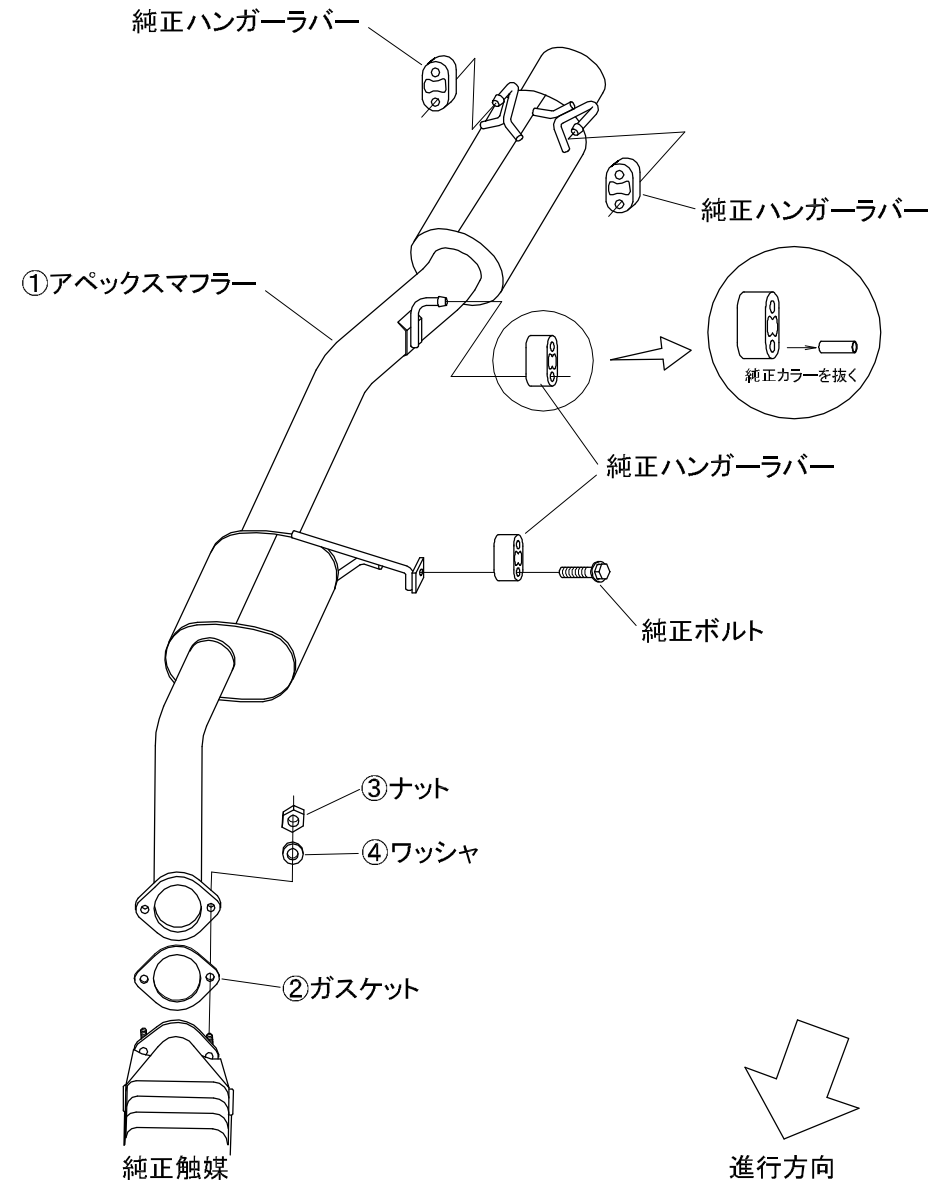
1. 右図を参照して、マフラーを装着し、各ボルトとナットの仮締付けを行ってください。
※右図のボルト、ナット、ワッシャは複数の場合省略してあります。すべて取付けてください。
2. マフラーの位置関係や自動車の床、クロスメンバ、その他の周辺部品とのクリアランス及びフランジ間のガスケットのずれを確認しながら仮締付けしてあったボルトとナットを前側から順番に指定トルクで締付けてください。

締付けトルク

M8 13~16N・m(1.3~1.6 kgf・m) (純正ボルト)

M10 43~55N・m(4.4~5.6 kgf・m) (付属ナット)

No.	パーツ名	サイズ	数量	No.	パーツ名	サイズ	数量
①	アペックスマフラー	専用品	1	⑤	保証登録カード		1
②	ガスケット	P97 × φ66.5	1	⑥	JASMA認定書		1
③	ナット	M10 × P1.25	2	⑦	取扱説明書		1
④	ワッシャ	M10用	2
