□対応車型

車名、通称名		車両型式	
ホンダ オデッセイ		GH,LA-RA6,RA7/RA8,RA9	
年式	エンジン型式	アベックス製品番号	
'99/12~'03/10	F23A/J30A	162AH018

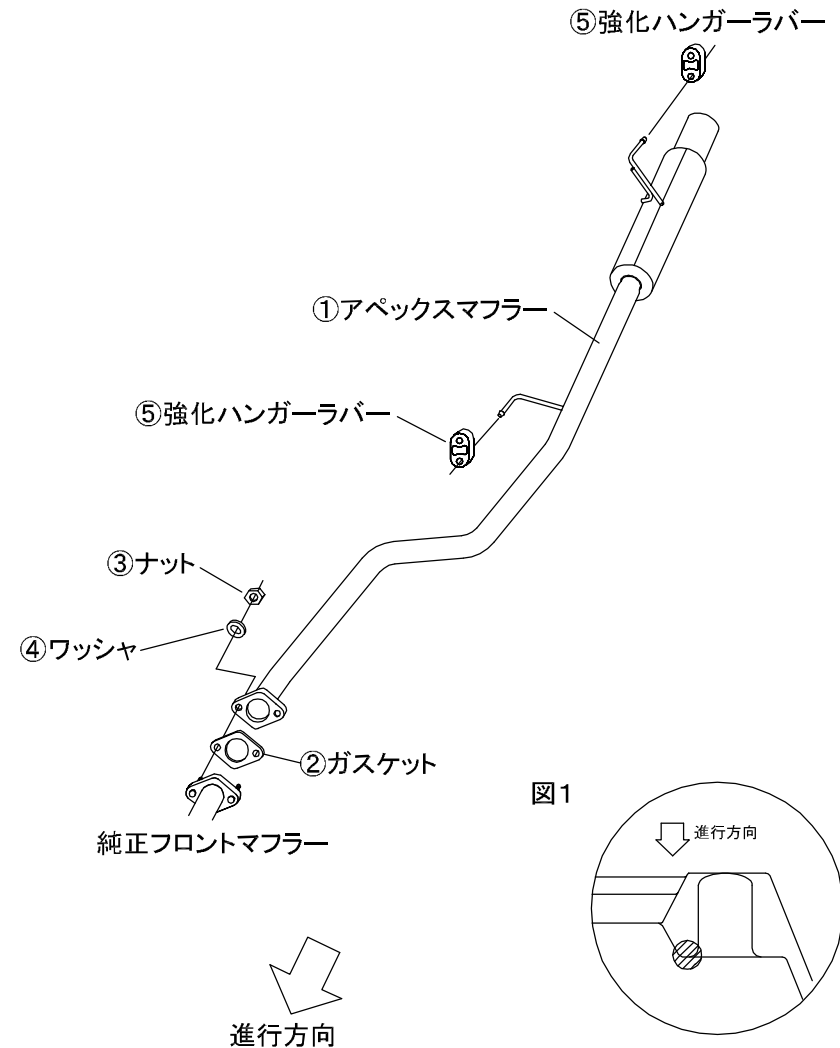
1. 装着図を参照して、マフラーを装着し、各ボルトとナットの仮締付けを行ってください。
※装着図のボルト、ナットは複数の場合省略してあります。すべて取付けてください。
2. マフラーの位置関係や自動車の床、クロスメンバ、その他の周辺部品とのクリアランス及びフランジ間のガスケットのずれを確認しながら仮締付けしてあったナットを指定トルクで締付けてください。

※純正リアアンダースポイラー装着車両は図の斜線部分をカットしてください。

1. 車両後部側の2箇所の純正ハンガーラバーを付属の⑤強化ハンガーラバーに交換しておいてください。
2. 純正リアアンダースポイラー装着車両は図1の斜線部をカットしておいてください。

M10 43~55N・m(4.4~5.6 kgf・m)
