#### □対応車型

車名、通称名		車両型式	
トヨタ シエンタ		UA,CBA,DBA-NCP81G	
年 式	エンジン型式	製品番号	
'03/9~'10/3	1NZ-FE	116AT065

#### □アベックスマフラーの装着方法

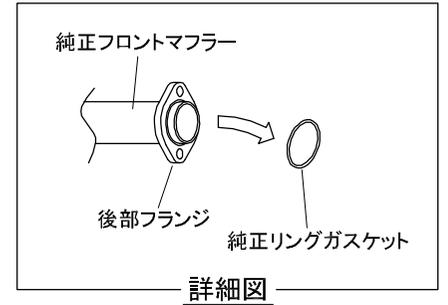
1. 詳細図を参照して、純正フロントマフラー後部フランジについている純正リングガスケットを取外してください。取外した純正リングガスケットは純正マフラーと一緒に大切に保管してください。

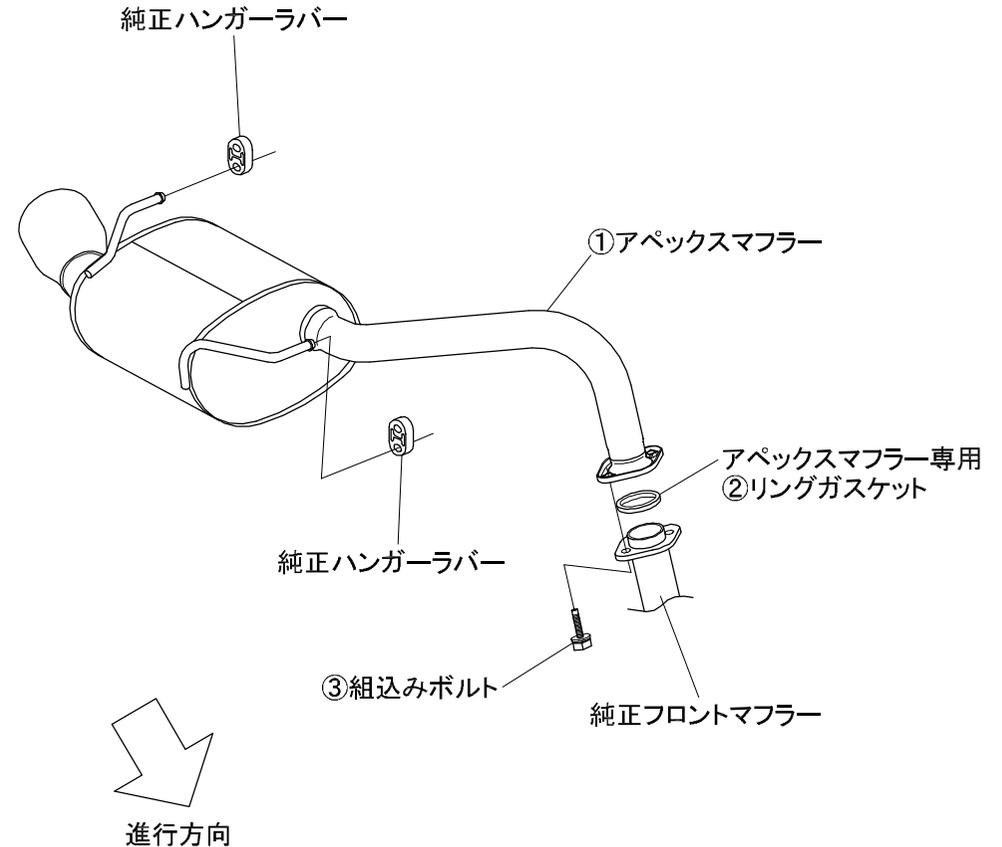
1. 右図を参照して、マフラーを装着し、各ボルトの仮締付けを行ってください。  
※右図のボルトは複数の場合省略してあります。すべて取付けてください。
2. マフラーの位置関係や自動車の床、クロスメンバー、その他の周辺部品とのクリアランス及びフランジ間のガスケットのずれを確認しながら仮締付けしてあったボルトを指定トルクで締付けてください。

##### 締付けトルク

M8 21~26(2.1~2.7 kgf・m)

3. テールパイプと車両側バンパーの位置関係、クリアランスを確認してください。不具合が発生した場合、最初から締めなおしてください。

1. 全体の取付けが完了したら、再度マフラーを手で揺さぶり各部のクリアランスを確認してください。
2. エンジンを始動して暖機し、約2,500回転にしてフランジからの排気漏れ、各部の異常音を点検してください。
3. 試運転して再度、フランジからの排気漏れ、各部の異常音を点検してください。
4. 1~3の項目に異常が発生した場合、面倒でも最初から装着をやりなおしてください。
5. 取付け時から200km~300km走行後、各部に緩みが無い事を点検し、増締めを行ってください。
