車名、通称名		車両型式	
ニッサン	スカイラインGTR/ステージア	E-BNR32/BCNR33/GF-BNR34 / WGNC34改	
年式	エンジン型式	アペックス製品番号	
'89/8~'02/8 / '97/10~'01/10	RB26DETT	145-N001

### □アペックスフロントパイプの装着方法

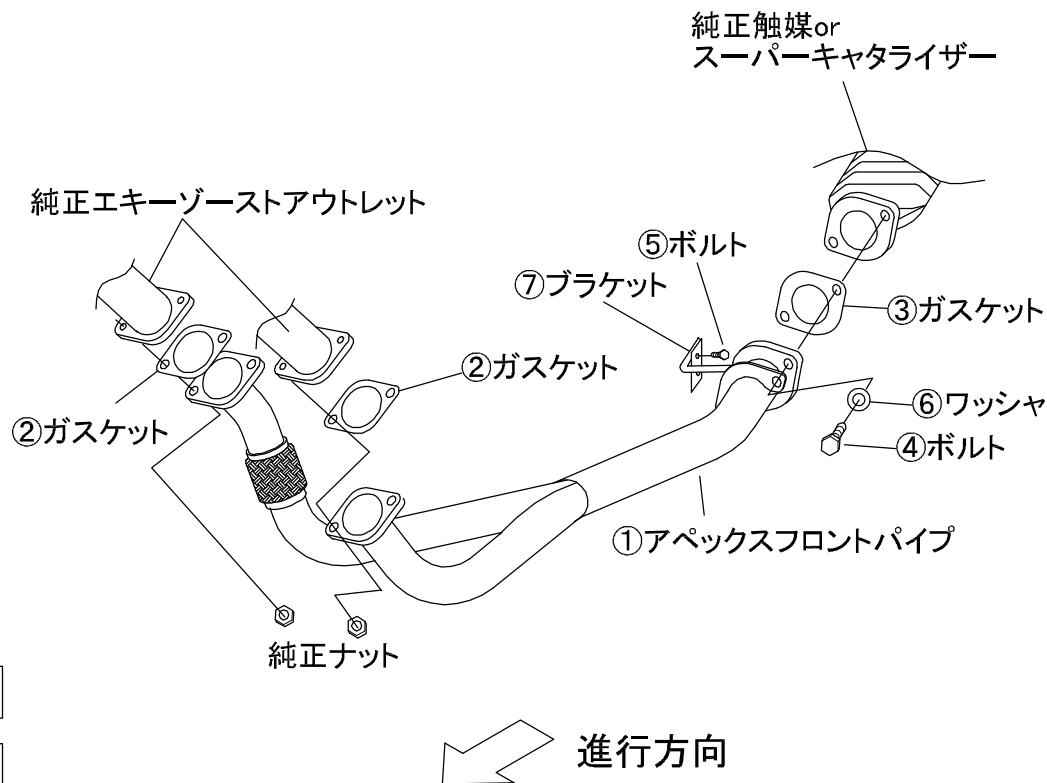
No.	パーツ名	サイズ	数量	No.	パーツ名	サイズ	数量
①	アペックスフロントパイプ	専用品	1	⑥	ワッシャ	M10用	2
②	ガスケット	P105 × φ66	2	⑦	ブラケット	専用品	1
③	ガスケット	P106 × φ75	1	⑧	アペックス証明書		1
④	ボルト	M10 × P1.25 × L30	2	⑨	取扱説明書		1
⑤	ボルト	M8 × P1.25	2

- 装着図を参照して、フロントパイプを装着し、各ボルトとナットの仮締付けを行ってください。  
※装着図のボルト、ナットは複数の場合省略してあります。すべて取付けてください。
- マフラーの位置関係や自動車の床、クロスメンバ、その他の周辺部品とのクリアランス及びフランジ間のガスケットのずれを確認しながら仮締付けしてあったボルトとナットを前側から順番に指定トルクで締付けてください。  
締付けトルク  
M 8 21~26N・m(2.1~2.7 Kg・f)  
M10 43~55N・m(4.4~5.6 Kg・f)
- テールパイプと自動車のバンパの位置関係、クリアランスを確認してください。不具合があったら最初から締めなおしてください。クリアランス不足を放置すると異常な音が出たり、樹脂バンパの場合熱で溶けることがあります。
