# APEXi EXHAUST SYSTEM

## 車型別装着説明書

車名、通称名		車両型式
ニッサン スカイライン (M/Tのみ)		E-HCR32
年 式	エンジン型式	製品番号
'89/5～'93/8	RB20DET	149-N010

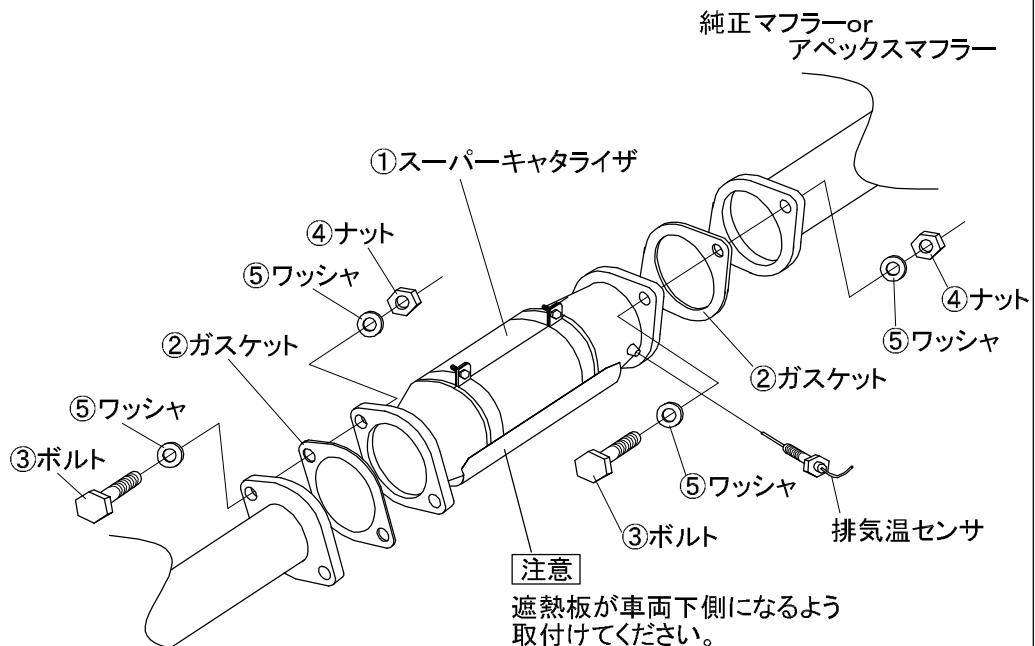
純正フロントパイプ or  
アペックスフロントパイプ

アペックスプレートは車両後方側になるよう取付けてください。

- 右図を参照して、スーパー キャタライザを装着し、各ボルトとナットの仮締付けを行ってください。  
※右図のボルト、ナット、ワッシャは複数の場合省略してあります。すべて取付けてください。
- マフラーの位置関係や自動車の床、クロスメンバ、その他の周辺部品とのクリアランス及びフランジ間のガスケットのいずれを確認しながら仮締付けしてあったボルトとナットを前側から順番に指定トルクで締付けてください。
