□対応車型

車名、通称名		車両型式	
ホンダ ステップワゴン ステップワゴンスパード		CBA-RF3, RF4 UA, CBA-RF5, RF6/UA-RF7, RF8	
年式	エンジン型式	製品番号	
'04/1~'05/5 '03/6~'05/5 / '03/6~'04/2	K20A K20A/K24A	162AH036

□アベックスマフラーの装着方法

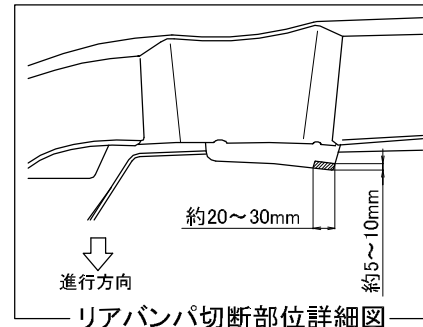
※車両によってはリアバンパとアベクセラマフラーが干渉する恐れがあります。

干渉する場合は、詳細図を参考にしてリアバンパの斜線部をアベクセラマフラーが干渉しないように切断してください。

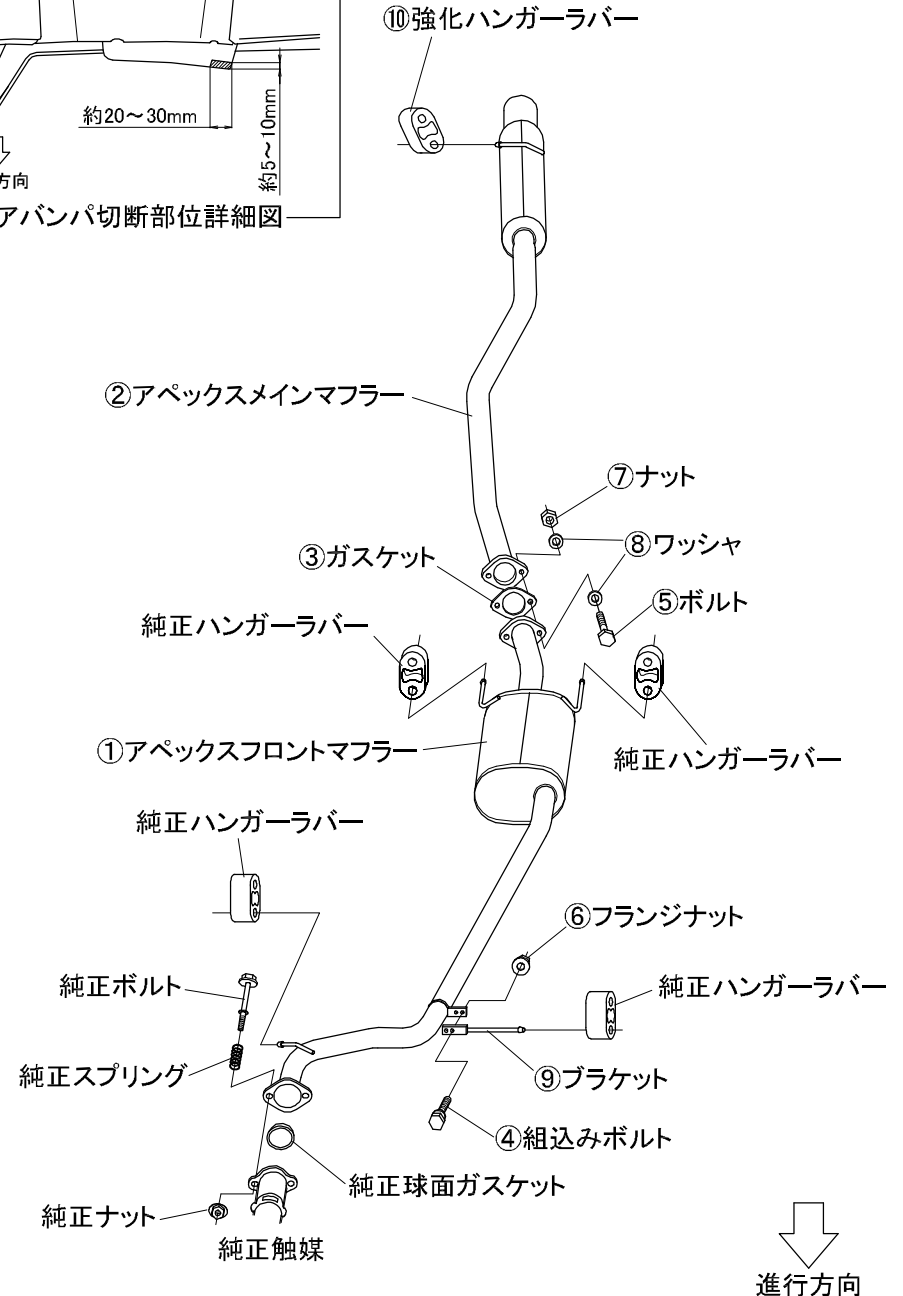
No.	パーツ名	サイズ	数量	No.	パーツ名	サイズ	数量
①	アベックスフロントマフラー	専用品	1	⑧	ワッシャ	M10用	4
②	アベックスメインマフラー	専用品	1	⑨	ブラケット	専用品	1
③	ガスケット	P90 × φ61.5	1	⑩	強化ハンガーラバー	M10用	1
④	組込みボルト	M8 × P1.25	2	⑪	保証登録カード		1
⑤	ボルト	M10 × P1.25 × L40	2	⑫	JASMA認定書		1
⑥	フランジナット	M8 × P1.25	2	⑬	取扱説明書		1
⑦	ナット	M10 × P1.25	2

- 右図を参照して、マフラーを装着し、各ボルトとナットの仮締付けを行ってください。
※右図のボルト、ナット、ワッシャは複数の場合省略してあります。すべて取付けてください。
- マフラーの位置関係や自動車の床、クロスメンバ、その他の周辺部品とのクリアランス及び各フランジ間のガスケットのずれを確認しながら仮締付けしてあったボルトとナットを前側から順番に指定トルクで締付けてください。

- M 8 22N・m (2.2 kgf・m) (純正スプリングボルト)
- M 8 21~26N・m (2.1~2.7 kgf・m) (付属ボルト)
- M 10 43~55N・m (4.4~5.6 kgf・m)
