□対応車型

車名、通称名		車両型式	
ホンダ ストリーム		DBA-RN6/8	
年 式	エンジン型式	アペックス製品番号	
'06/7~	R18A/R20A	162AH052

□アペックスマフラーの装着方法

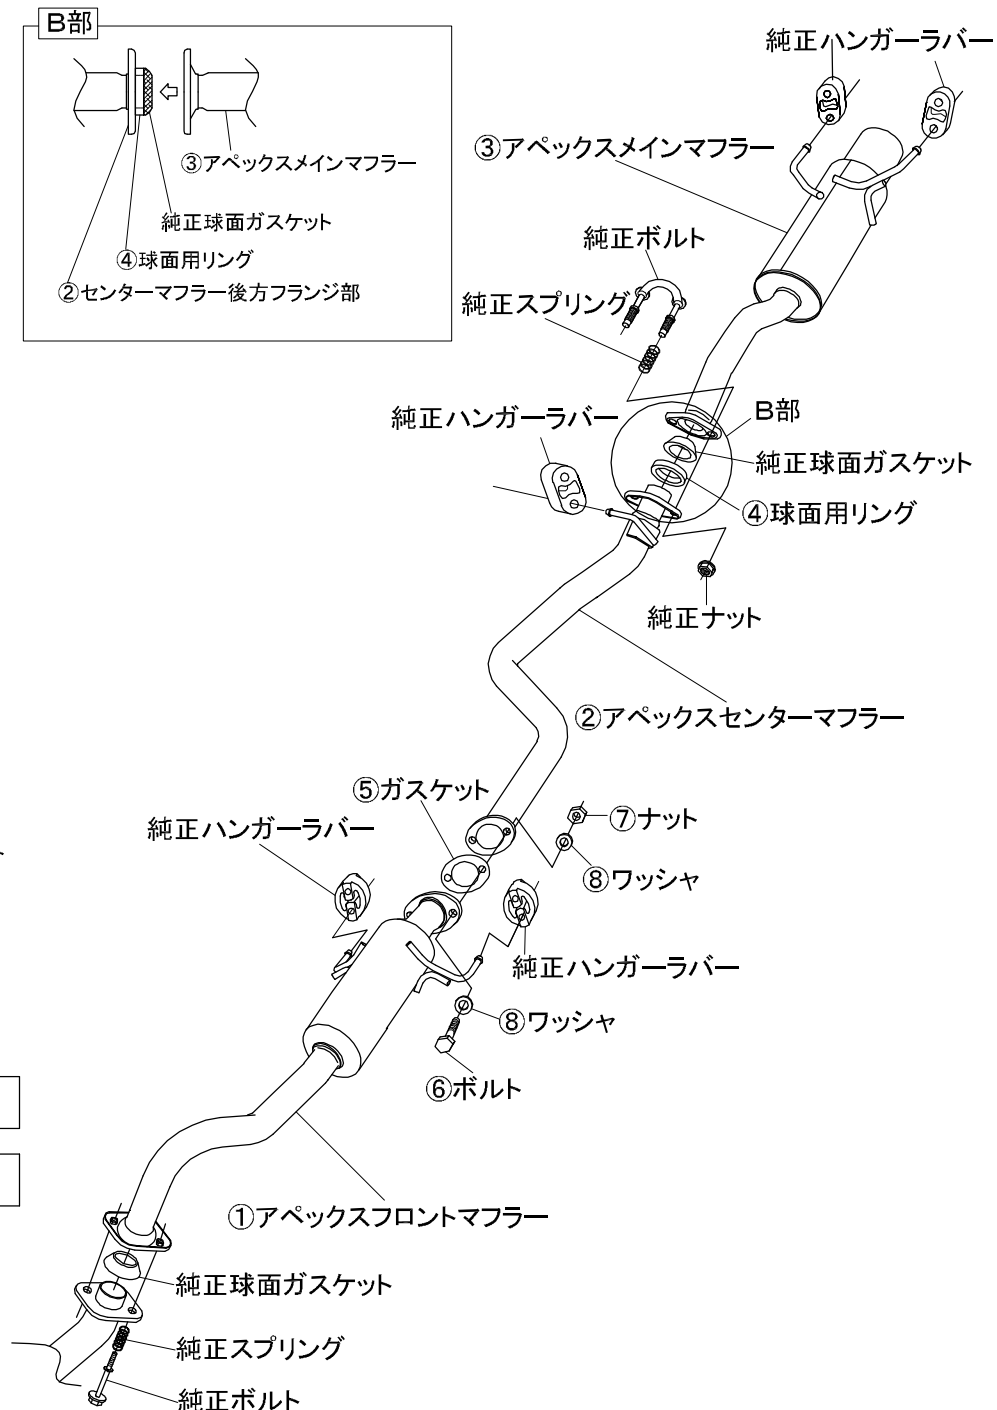
No.	パーツ名	サイズ	数量	No.	パーツ名	サイズ	数量
①	アペックスフロントマフラー	専用品	1	⑦	ナット	M10×P1.25	2
②	アペックスセンターマフラー	専用品	1	⑧	ワッシャ	M10用	4
③	アペックスメインマフラー	専用品	1	⑨	保証登録カード		1
④	球面用リング	φ45	1	⑩	JASMA認定書		1
⑤	ガスケット	P80 φ51.8	1	⑪	取扱説明書		1
⑥	ボルト	M10×P1.25×L40	2	⑫

- 右図を参照して、マフラーを装着し、各ボルトとナットの仮締付けを行ってください。
※右図のボルトは複数の場合省略してあります。すべて取付けてください。
- マフラーの位置関係や自動車の床、クロスメンバ、その他の周辺部品とのクリアランス及びフランジ間のガスケットのずれを確認しながら仮締付けしてあったボルトを指定トルクで締付けてください。
