□対応車型

車名、通称名		車両型式	
三菱 GTO		E, GF-Z15A, Z16A	
年式	エンジン型式	製品番号	
'90/10~'01/8	6G72(T/C)	161CM003

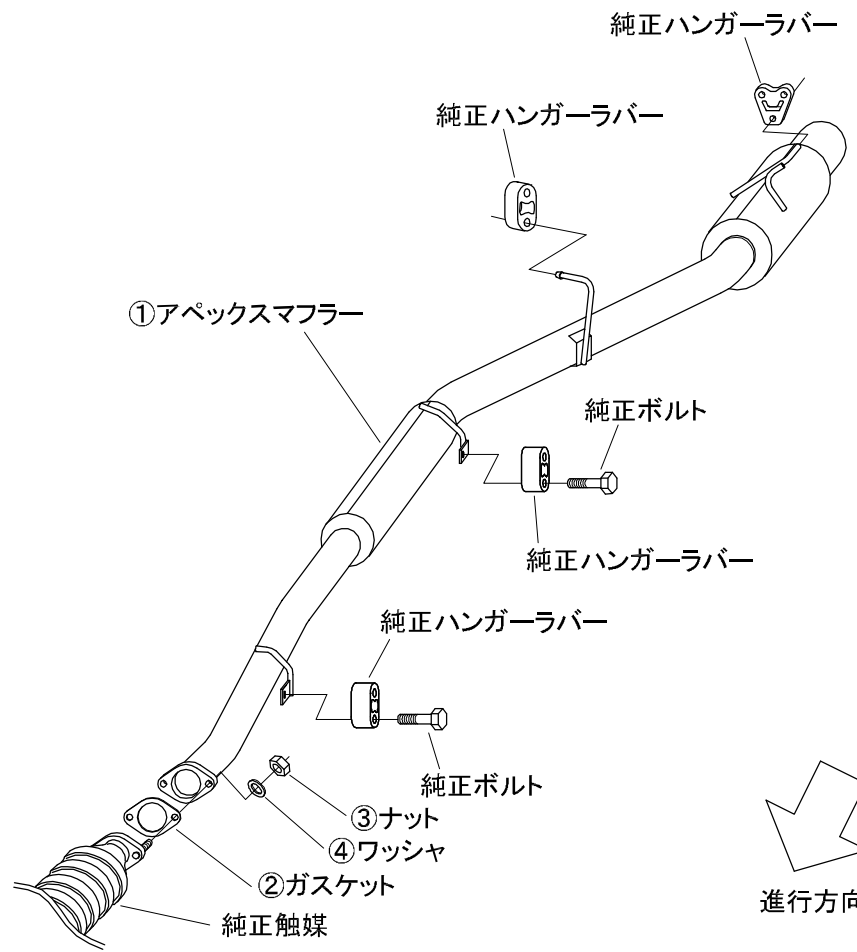
- 右図を参照して、マフラーを装着し、各ボルトとナットの仮締付けを行ってください。
※右図のボルト、ナット、ワッシャは複数の場合省略してあります。すべて取付けてください。
- マフラーの位置関係や自動車の床、クロスメンバ、その他の周辺部品とのクリアランス及びフランジ間のガスケットのずれを確認しながら仮締付けしてあったボルトとナットを前側から順番に指定トルクで締付けてください。

締付けトルク

M8 13N・m(13 kgf・m) (純正ボルト)
M12 46~59N・m(4.7~6.0 kgf・m)
