□対応車型

車名、通称名		車両型式	
マツダ MPV		GF-LWEW GF-LW5W GH, UA, CBA-LW3W	
年 式	エンジン型式	製品番号	
'99/6~'02/3 '99/6~'02/3 '02/4~'06/1	FS-DE GY-DE L3-DE	162CZ012

□アベックスマフラーの装着方法

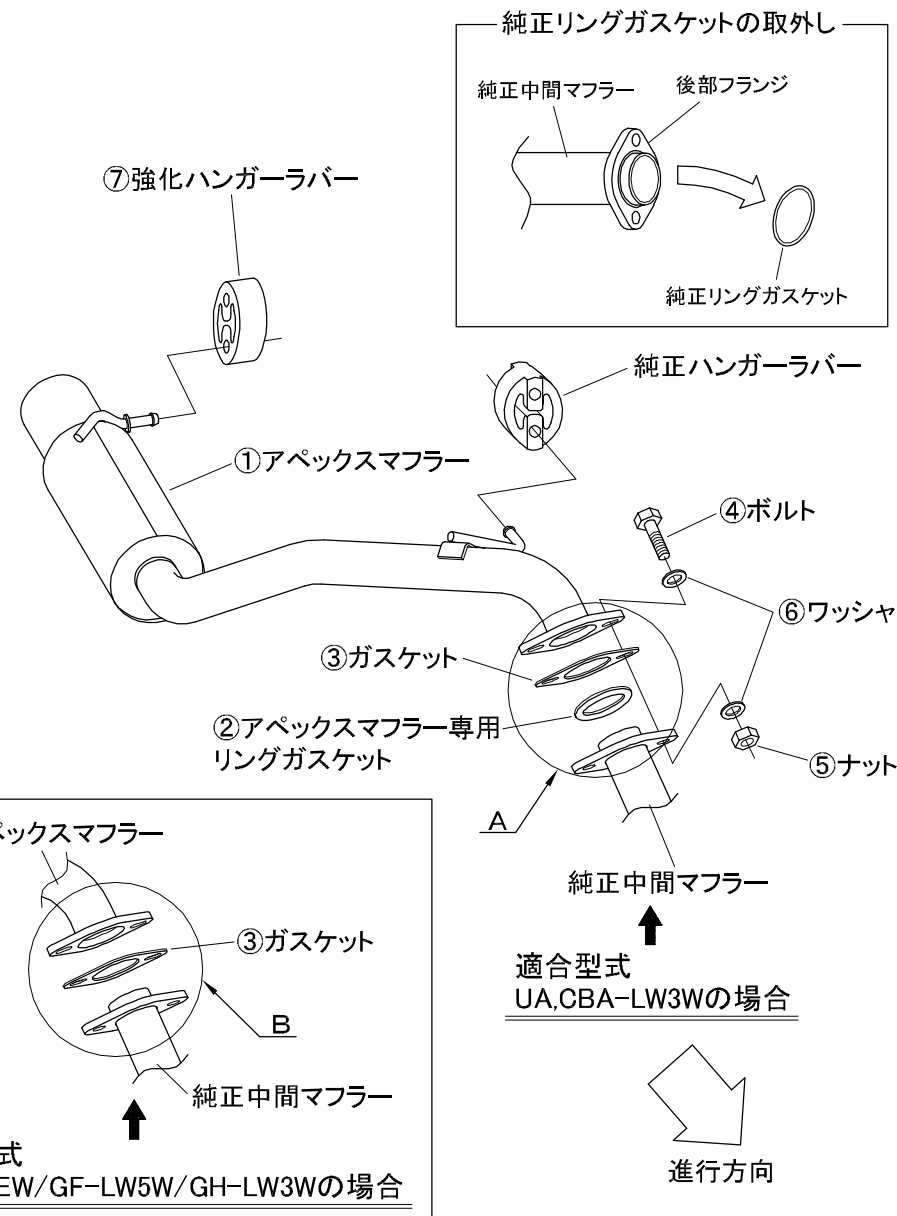
- 右上图を参照して、純正中間マフラー後部フランジに付いている純正リングガスケットを取外しておいてください。取外した純正リングガスケットは純正マフラーと一緒に大切に保管してください。

- 右図を参照して、マフラーを装着し、各ボルトとナットの仮締付けを行ってください。
※右図のボルト、ナット、ワッシャは複数の場合省略してあります。すべて取付けてください。
- マフラーの位置関係や自動車の床、クロスメンバ、その他の周辺部品とのクリアランス及びフランジ間のガスケットのずれを確認しながら仮締付けしてあったボルトとナットを指定トルクで締付けてください。

※UA, CBA-LW3W車の場合は、矢視A図のように必ず②アベックスマフラー専用リングガスケットと③ガスケット(P92-110 × φ61.5)の両方を取付けてください。
上記のように取付けなかった場合、排気漏れする恐れがありますので注意してください。

※GF-LWEW/GF-LW5W/GH-LW3W車の場合は、矢視B図のように③ガスケット(P92-110 × φ61.5)のみを取付けてください。

M10 43~55N・m(4.4~5.6 kgf・m)

- テールパイプと車両側バンパの位置関係、クリアランスを確認してください。不具合が発生した場合、最初から締めなおしてください。
