□対応車型

車名、通称名		車両型式	
三菱 GTO		E, GF-Z15A, Z16A	
年式	エンジン型式	製品番号	
'90/10~'01/8	6G72(T/C)	161AM003

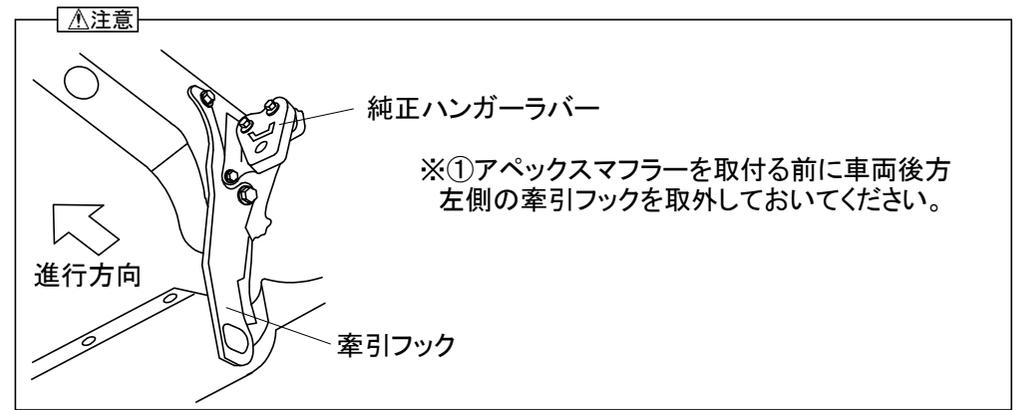
No.	パーツ名	サイズ	数量	No.	パーツ名	サイズ	数量
①	アペックスマフラー	専用品	1	⑤	保証登録カード		1
②	ガスケット	P102 φ70	1	⑥	JASMA認定書		1
③	ナット	M12×P1.25	2	⑦	取扱説明書		1
④	ワッシャ	M12用	2	⑧

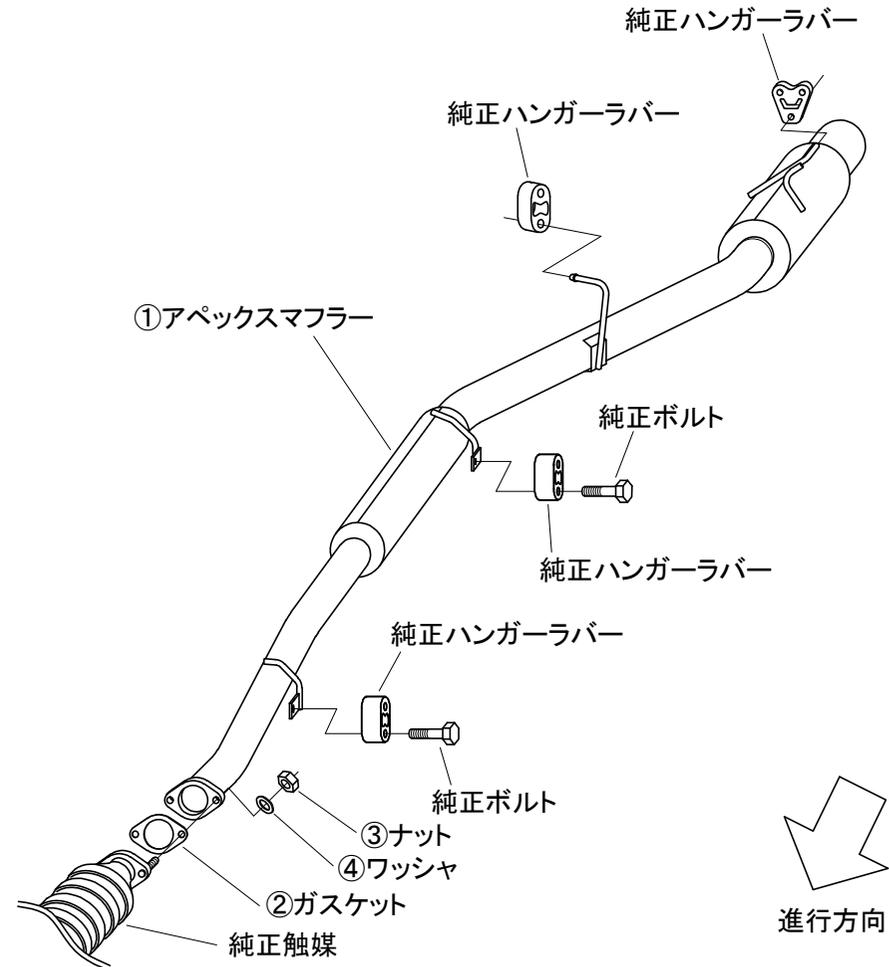
- 右図を参照して、マフラーを装着し、各ボルトとナットの仮締付けを行ってください。
※右図のボルト、ナット、ワッシャは複数の場合省略してあります。すべて取付けてください。
- マフラーの位置関係や自動車の床、クロスメンバ、その他の周辺部品とのクリアランス及びフランジ間のガスケットのずれを確認しながら仮締付けしてあったボルトとナットを前側から順番に指定トルクで締付けてください。

締付けトルク

M8 13N・m(13 kgf・m) (純正ボルト)

M12 46~59N・m(4.7~6.0 kgf・m)
