□対応車型

車名、通称名		車両型式	
トヨタ シエンタ		UA,CBA,DBA-NCP81G	
年 式	エンジン型式	製品番号	
'03/9~'10/3	1NZ-FE	116AT065

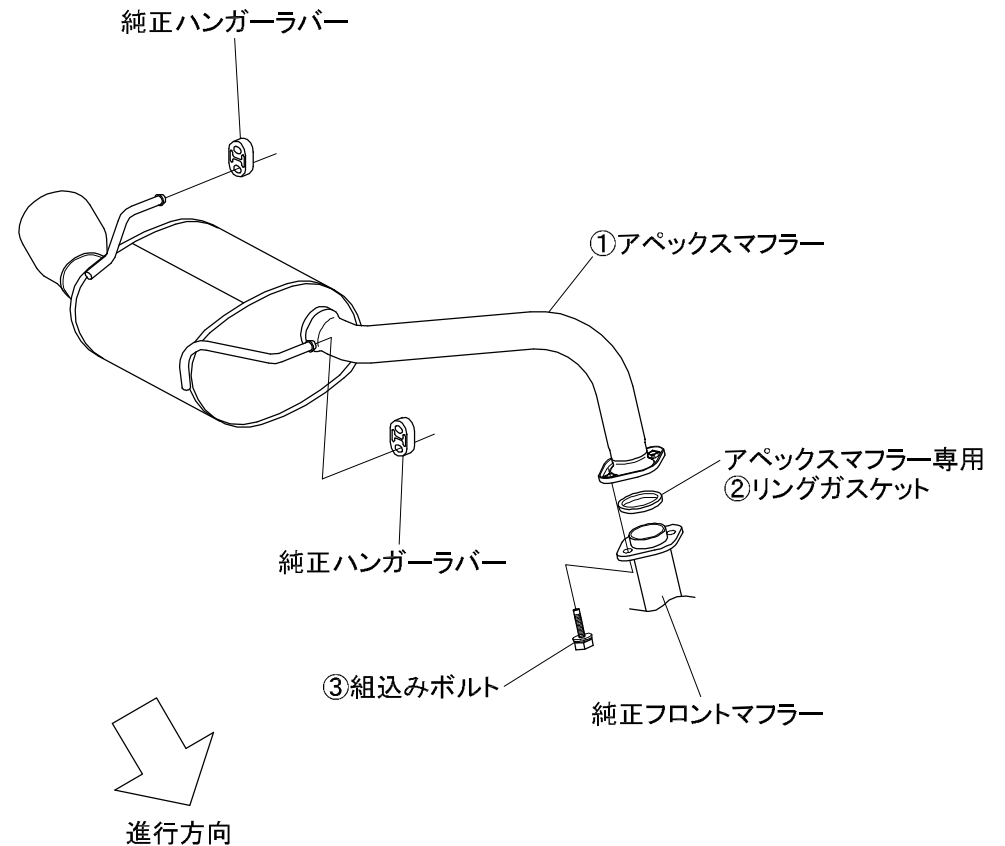
1. 右図を参照して、マフラーを装着し、各ボルトの仮締付けを行ってください。
※右図のボルトは複数の場合省略してあります。すべて取付けてください。
2. マフラーの位置関係や自動車の床、クロスメンバー、その他の周辺部品とのクリアランス及びフランジ間のガスケットのずれを確認しながら仮締付けしてあったボルトを指定トルクで締付けてください。

締付けトルク

M8 21~26(2.1~2.7 kgf・m)

1. 詳細図を参照して、純正フロントマフラー後部フランジについている純正リングガスケットを取外してください。取外した純正リングガスケットは純正マフラーと一緒に大切に保管してください。

3. テールパイプと車両側バンパーの位置関係、クリアランスを確認してください。不具合が発生した場合、最初から締めなおしてください。
