# APEXi EXHAUST SYSTEM

## N1 evolution MUFFLER

### 車型別装着説明書

車名、通称名		車両型式	
トヨタ マークII, チェイサー, クレスタ		E-JZX90	
年式	エンジン型式	アペックス製品番号	
'92/10~'96/9	1JZ-GTE	161AT001

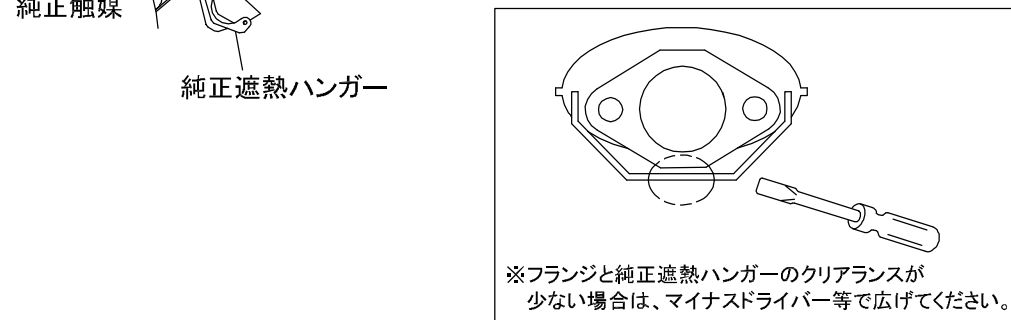
1. 装着図を参照して、マフラーを装着し、各ボルトの仮締付けを行ってください。  
※装着図のボルトは複数の場合省略してあります。すべて取付けてください。
2. マフラーの位置関係や自動車の床、クロスメンバ、その他の周辺部品とのクリアランス及びフランジ間のガスケットのずれを確認しながら仮締付けしてあったボルトを指定トルクで締付けてください。
