□対応車型

車名、通称名		車両型式	
トヨタ マークII, チェイサー, クレスタ		E, GF-JZX100	
年式	エンジン型式	アペックス製品番号	
'96/9~'01/7	1JZ-GTE	161AT005

□アペックスマフラーの装着方法

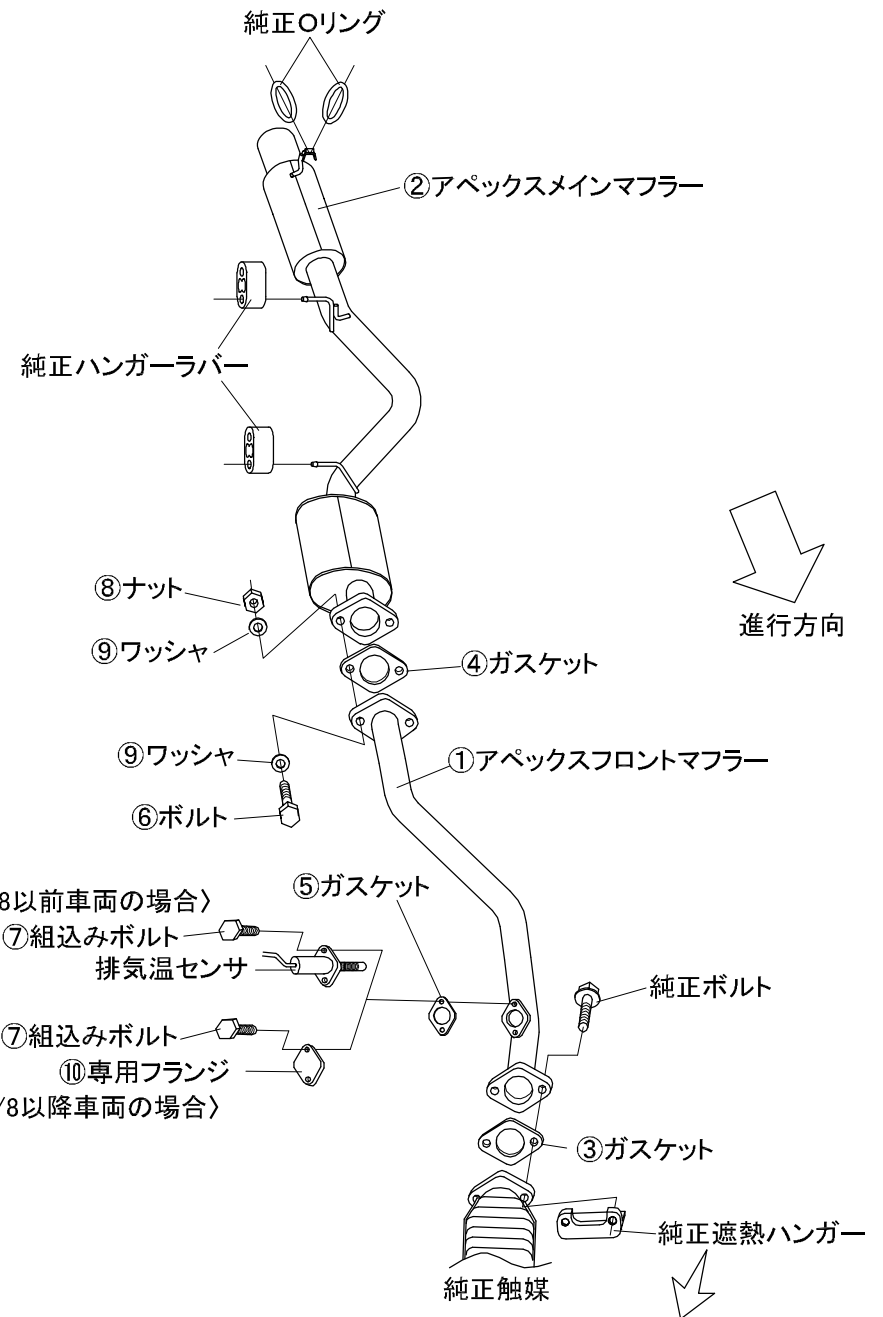
〈97/8以前車両の場合〉

⑦組込みボルト

排気温センサ

⑩専用フランジ

〈97/8以降車両の場合〉

※純正遮熱ハンガーをフランジとのクリアランスが10~15mm確保できるように折り曲げてください。

1. 装着図を参照して、マフラーを装着し、各ボルトとナットの仮締付けを行ってください。
※装着図のボルト、ナットは複数の場合省略してあります。すべて取付けてください。
2. マフラーの位置関係や自動車の床、クロスメンバ、その他の周辺部品とのクリアランス及びフランジ間のガスケットのずれを確認しながら仮締付けしてあったボルトとナットを前側から順番に指定トルクで締付けてください。

3. テールパイプと自動車のパンパの位置関係、クリアランスを確認してください。不具合があったら最初から締めなおしてください。クリアランス不足を放置すると異常な音が出たり、樹脂パンパの場合熱で溶けることがあります。
