#### □対応車型

車名、通称名		車両型式	
トヨタ イプサム/ノア、ヴォクシー(標準エアロ装着車)		TA-ACM21W/TA, CBA, DBA-AZR60G	
年式	エンジン型式	製品番号	
'01/05~'03/10 / '01/11~'07/6	2AZ-FE/1AZ-FSE	162AT055

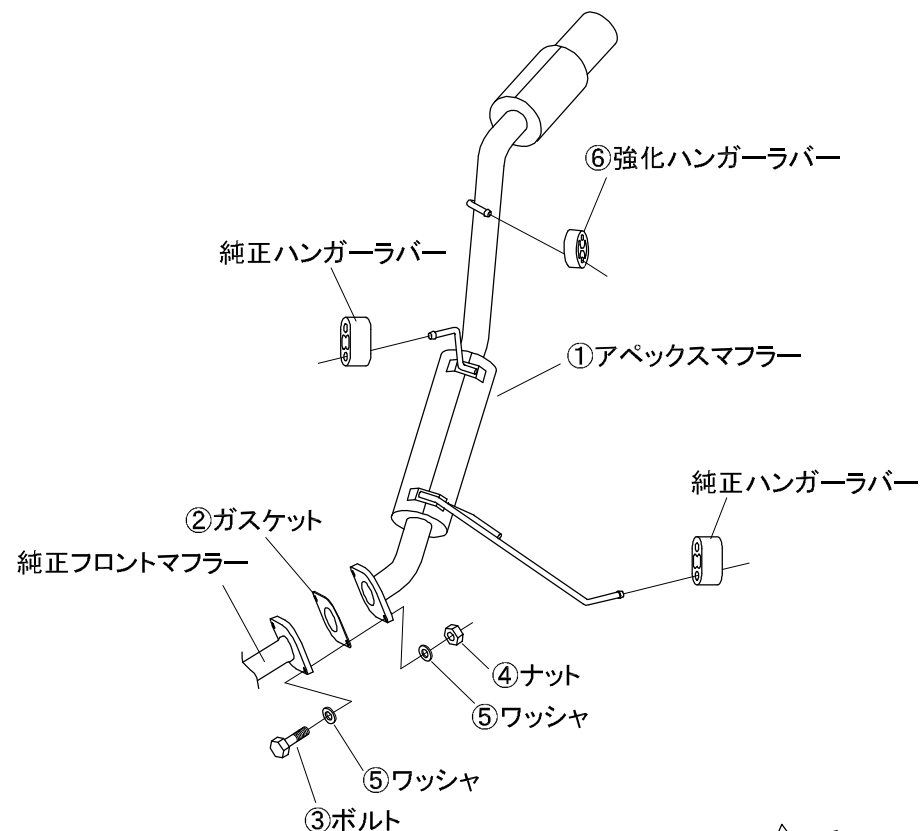
No.	パーツ名	サイズ	数量	No.	パーツ名	サイズ	数量
①	アペックスマフラー	専用品	1	⑥	強化ハンガーラバー		1
②	ガスケット	P106 × φ75	1	⑦	保証登録カード		1
③	ボルト	M10 × P1.25 × L40	2	⑧	JASMA認定書		1
④	ナット	M10 × P1.25	2	⑨	取扱説明書		1
⑤	ワッシャ	M10用	4

- 右図を参照して、マフラーを装着し、各ボルトとナットの仮締付けを行ってください。  
※右図のボルト、ナット、ワッシャは複数の場合省略してあります。すべて取付けてください。
- マフラーの位置関係や自動車の床、クロスメンバ、その他の周辺部品とのクリアランス及びフランジ間のガスケットのずれを確認しながら仮締付けしてあったボルトとナットを前側から順番に指定トルクで締付けてください。

M10 43~55N・m(4.4~5.6 kgf・m)
