□対応車型

車名、通称名		車両型式	
トヨタ	ファンカーゴ bB	GH,TA,UA,CBA-NCP20/GH,TA,UA-NCP21 GH,TA,UA-NCP30/31	
年 式	エンジン型式	製品番号	
'99/8~'05/9 '00/2~'03/4	2NZ-FE/1NZ-FE	162CT034

□アペックスマフラーの装着方法

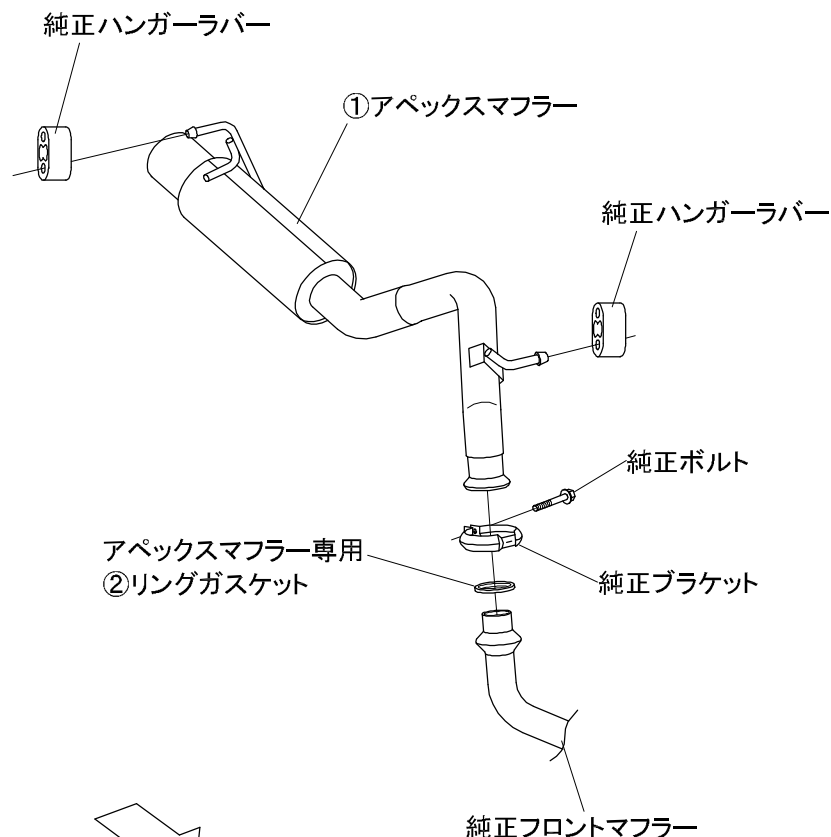
1.右図を参照して、マフラーを装着し、アペックスマフラー専用②リングガスケットと①アペックスマフラーを純正フロントマフラーに差込み、純正ブラケットにて仮締付けを行ってください。

2.マフラーの位置関係や自動車の床、クロスメンバ、その他の周辺部品とのクリアランス及びフランジ間のガスケットのずれを確認しながら仮締付けしてあったボルトを指定トルクで締付けてください。

締付けトルク

M 8 22~33N・m (2.2~3.4 kgf・m)
