#### □対応車型

| ニッサン ティーダ | | DBA-C11 | |
| '04/9~ | HR15DE | 116AN061 | |

#### □アベックスマフラーの装着方法

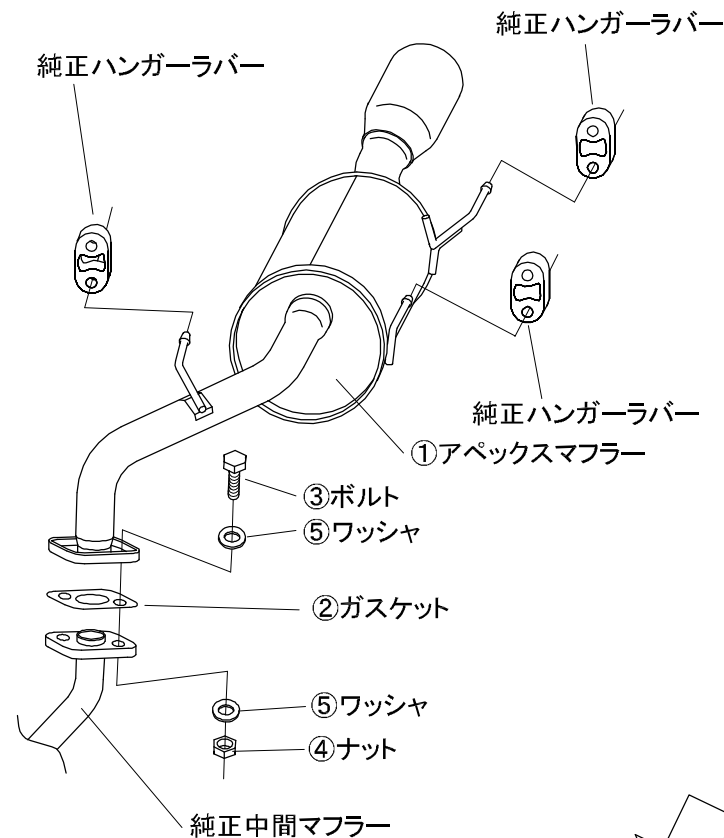
- 右図を参照して、マフラーを装着し、各ボルトとナットの仮締付けを行ってください。  
※右図のボルト、ナット、ワッシャは複数の場合省略してあります。すべて取付けてください。
- マフラーの位置関係や自動車の床、クロスメンバ、その他の周辺部品とのクリアランス及びフランジ間のガスケットのずれを確認しながら仮締付けしてあったボルトとナットを指定トルクで締付けてください。

M10 43~55N・m(4.4~5.6 kgf・m)

- テールパイプと車両側バンパの位置関係、クリアランスを確認してください。不具合が発生した場合、最初から締めなおしてください。
