#### □対応車型

車名、通称名		車両型式	
ニッサン プレサージュ		UA, CBA, DBA-TU31	
年式	エンジン型式	製品番号	
'03/7~	QR25DE	162AN056

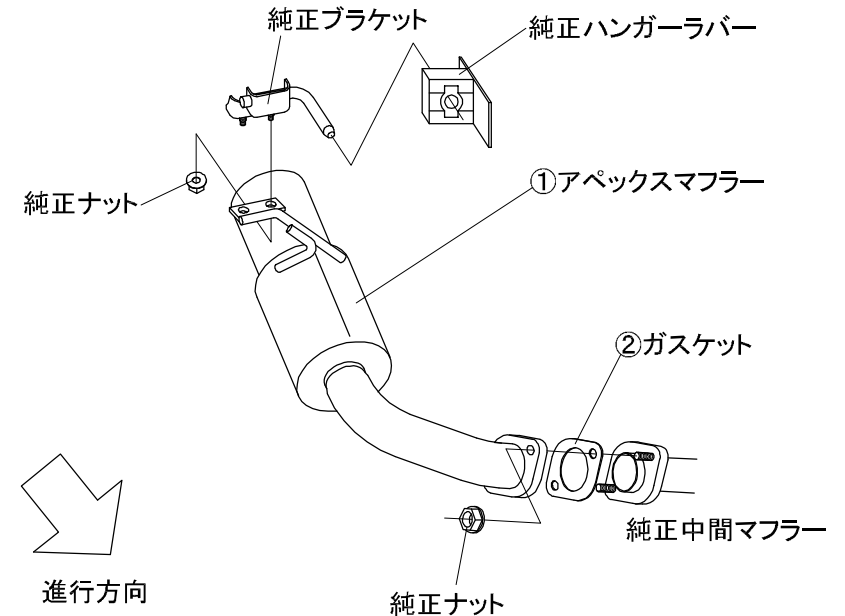
- 右図を参照して、マフラーを装着し、各ナットの仮締付けを行ってください。  
※右図のナットは複数の場合省略してあります。すべて取付けてください。
- マフラーの位置関係や自動車の床、クロスメンバ、その他の周辺部品とのクリアランス及びフランジ間のガスケットのずれを確認しながら仮締付けしてあったナットを指定トルクで締付けてください。

##### 締付けトルク

M10 43~55N・m(4.4~5.6 kgf・m)

- テールパイプと車両側バンパの位置関係、クリアランスを確認してください。不具合が発生した場合、最初から締めなおしてください。

- 全体の取付けが完了したら、再度マフラーを手で揺さぶり各部のクリアランスを確認してください。
- エンジンを始動して暖機し、約2,500回転にしてフランジからの排気漏れ、各部の異常音を点検してください。
- 試運転して再度、フランジからの排気漏れ、各部の異常音を点検してください。
- 1~3の項目に異常が発生した場合、面倒でも最初から装着をやりなおしてください。
- 取付け時から200km~300km走行後、各部に緩みが無い事を点検し、増締めを行ってください。

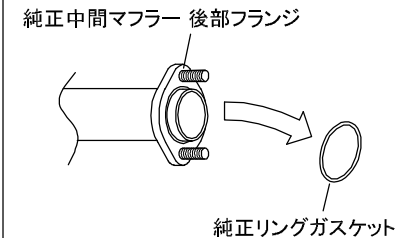
#### 純正リングガスケットの取外し

1. 純正中間マフラー後部フランジに付いているリングガスケットを取外してください。
