□対応車型

車名、通称名		車両型式	
ニッサン	ノート キューブ キューブキュービック	DBA-E11 UA,CBA,DBA-BZ11/DBA-YZ11 UA-BGZ11	
年式	エンジン型式	製品番号	
'05/1~'08/12 '02/10~'08/11 '03/9~'05/5	HR15DE CR14DE/HR15DE CR14DE	162CN064

□アベックスマフラーの装着方法

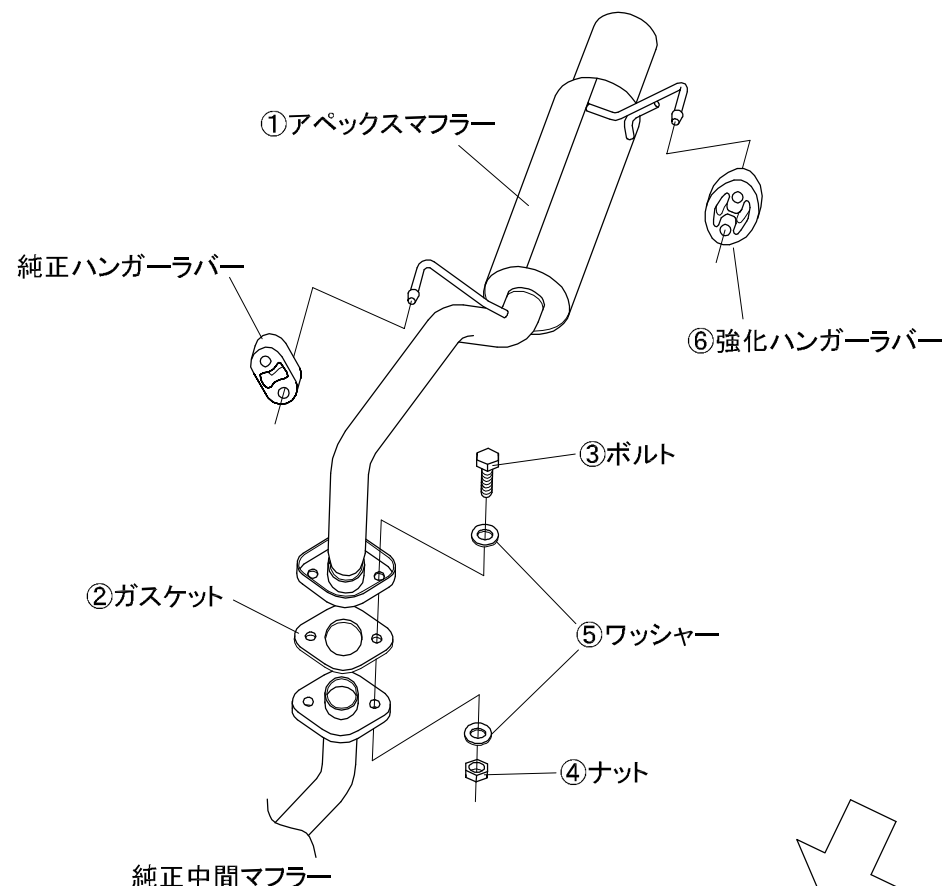
No.	パーツ名	サイズ	数量	No.	パーツ名	サイズ	数量
①	アベックスマフラー	専用品	1	⑥	強化ハンガーラバー	φ10用	1
②	ガスケット	P75-79 φ45	1	⑦	取扱説明書・保証書		1
③	ボルト	M10×P1.25×L30	2	⑧	JASMA認定書		1
④	ナット	M10×P1.25	2				
⑤	ワッシャー	M10用	4

- 右図を参照して、マフラーを装着し、各ボルトとナットの仮締付けを行ってください。  
※右図のボルト、ナット、ワッシャーは複数の場合省略してあります。すべて取付けてください。
- マフラーの位置関係や自動車の床、クロスメンバー、その他の周辺部品とのクリアランス及びフランジ間のガスケットのずれを確認しながら仮締付けしてあったボルトとナットを指定トルクで締付けてください。

M10 43~55N・m(4.4~5.6 kgf・m)
