□対応車型

| ホンダ ステップワゴン | | DBA-RG3 | |

□アベックスマフラーの装着方法

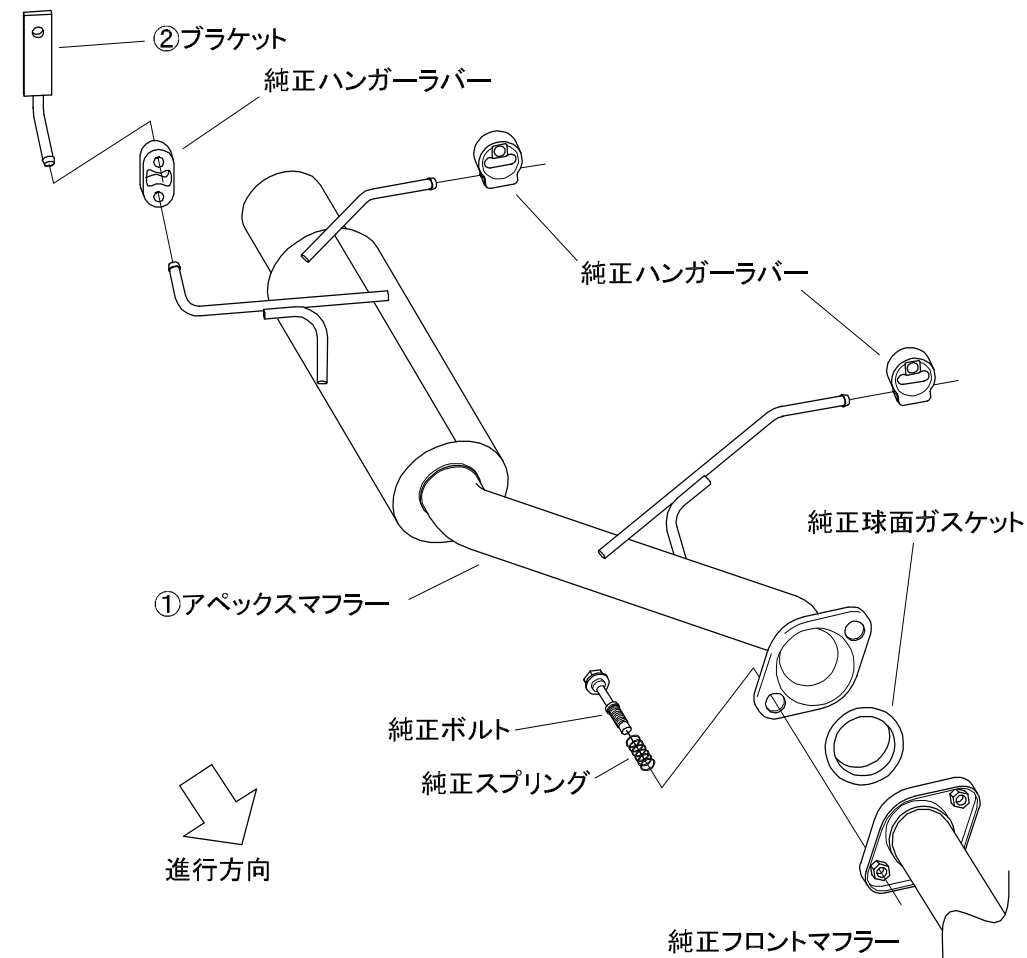
- 1.右図を参照して、マフラーを装着し、各ボルトとナットの仮締付けを行ってください。
※右図のボルト、ナット、ワッシャは複数の場合省略してあります。すべて取付けてください。
- 2.マフラーの位置関係や自動車の床、クロスメンバ、その他の周辺部品とのクリアランス及びフランジ間のガスケットのずれを確認しながら仮締付けしてあったボルトとナットを前側から順番に指定トルクで締付けてください。

締付けトルク

M 8 21~26N・m(2.1~2.7 Kg・f)

M10 43~55N・m(4.4~5.6 kgf・m)

- 3.テールパイプと車両側バンパの位置関係、クリアランスを確認してください。不具合が発生した場合、最初から締めなおしてください。
