DAPEXi EXHAUST SYSTEM

N1 evolution MUFFLER

車型別装着説明書

車名、通称名		車両型式	
ホンダ ストリーム		DBA-RN6/8	
年 式	エンジン型式	アペックス製品番号	
'06/7~	R18A/R20A	162AH052

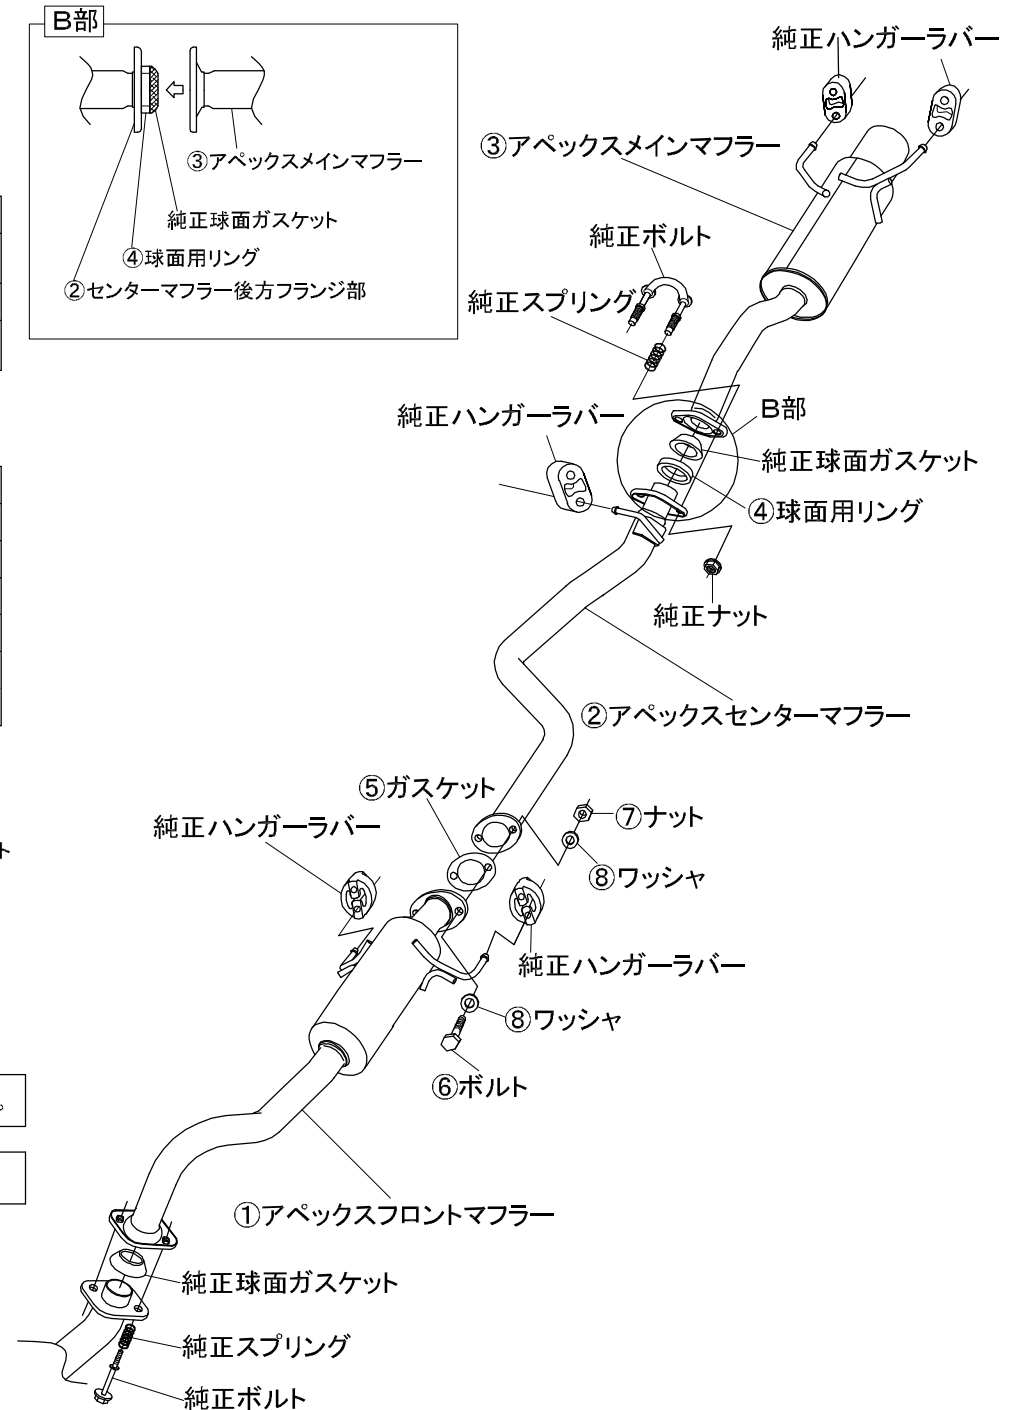
No.	パーツ名	サイズ	数量	No.	パーツ名	サイズ	数量
①	アペックスフロントマフラー	専用品	1	⑦	ナット	M10×P1.25	2
②	アペックスセンターマフラー	専用品	1	⑧	ワッシャ	M10用	4
③	アペックスメインマフラー	専用品	1	⑨	保証登録カード		1
④	球面用リング	φ45	1	⑩	JASMA認定書		1
⑤	ガスケット	P80 φ51.8	1	⑪	取扱説明書		1
⑥	ボルト	M10×P1.25×L40	2	⑫

- 右図を参照して、マフラーを装着し、各ボルトとナットの仮締付けを行ってください。
※右図のボルトは複数の場合省略してあります。すべて取付けてください。
- マフラーの位置関係や自動車の床、クロスメンバ、その他の周辺部品とのクリアランス及びフランジ間のガスケットのずれを確認しながら仮締付けしてあったボルトを指定トルクで締付けてください。

締付けトルク

M 8 21~26N・m(2.1~2.7 Kg・f)

M10 43~55N・m(4.4~5.6 Kg・f)

※純正スプリング・ボルトの締付けは、左右均等に行ってください。

- テールパイプと車両側パンパの位置関係、クリアランスを確認してください。不具合が発生した場合、最初から締めなおしてください。
