### □対応車種

車名、通称名		車両型式	
マツダ RX-7		E-FC3S	
年式	エンジン型式	アペックス製品番号	
'85/9~'91/12	13B	145-Z001

### □アペックスフロントパイプの装着方法

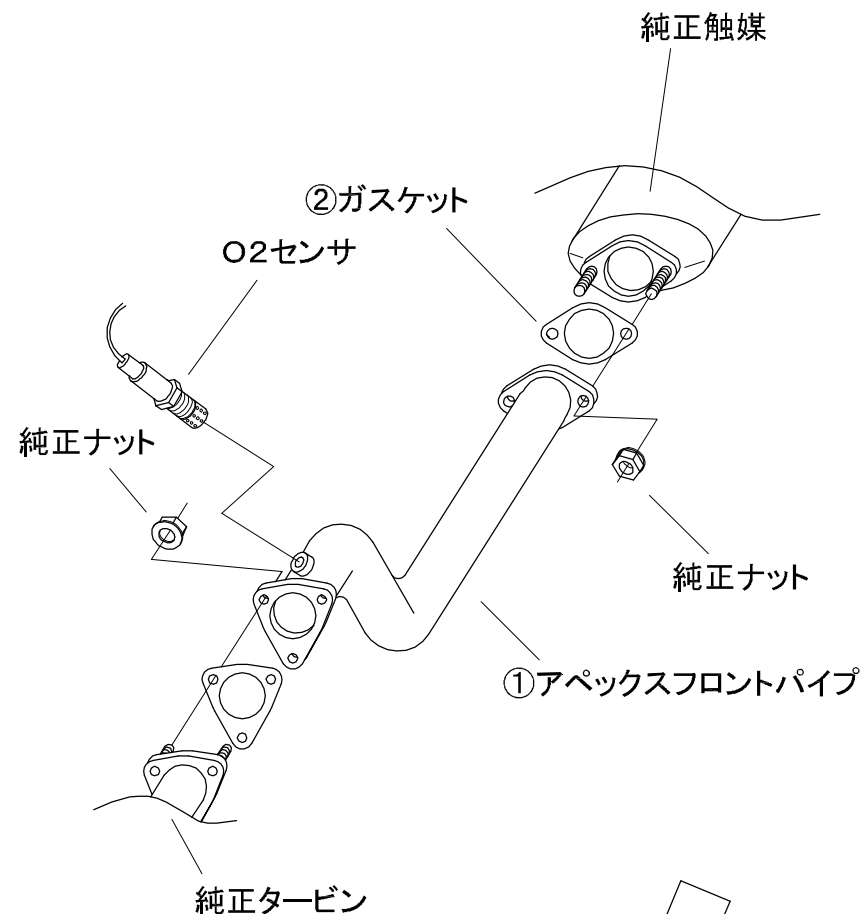
1. 右図を参照して、フロントパイプを装着し、各ナットの仮締付けを行ってください。  
※右図のナットは複数の場合省略してあります。すべて取付けてください。
2. マフラーの位置関係や自動車の床、クロスメンバ、その他の周辺部品とのクリアランス及びフランジ間のガスケットのずれを確認しながら仮締付けしてあったナットを前側から順番に指定トルクで締付けてください。

#### ■締付けトルク

M12 46~59N・m(4.7~6.0 kgf・m)

M18 44N・m(4.5 kgf・m)
