APEXi EXHAUST SYSTEM

N1 evolution MUFFLER

車型別装着説明書

車名、通称名		車両型式	
ユーノス、マツダ ユーノスロードスター		E-NA6CE/NA8C	
年式	エンジン型式	アペックス製品番号	
'89/9~'93/8/'93/8~'98/1	B6-ZE/BP-ZE	162AZ001

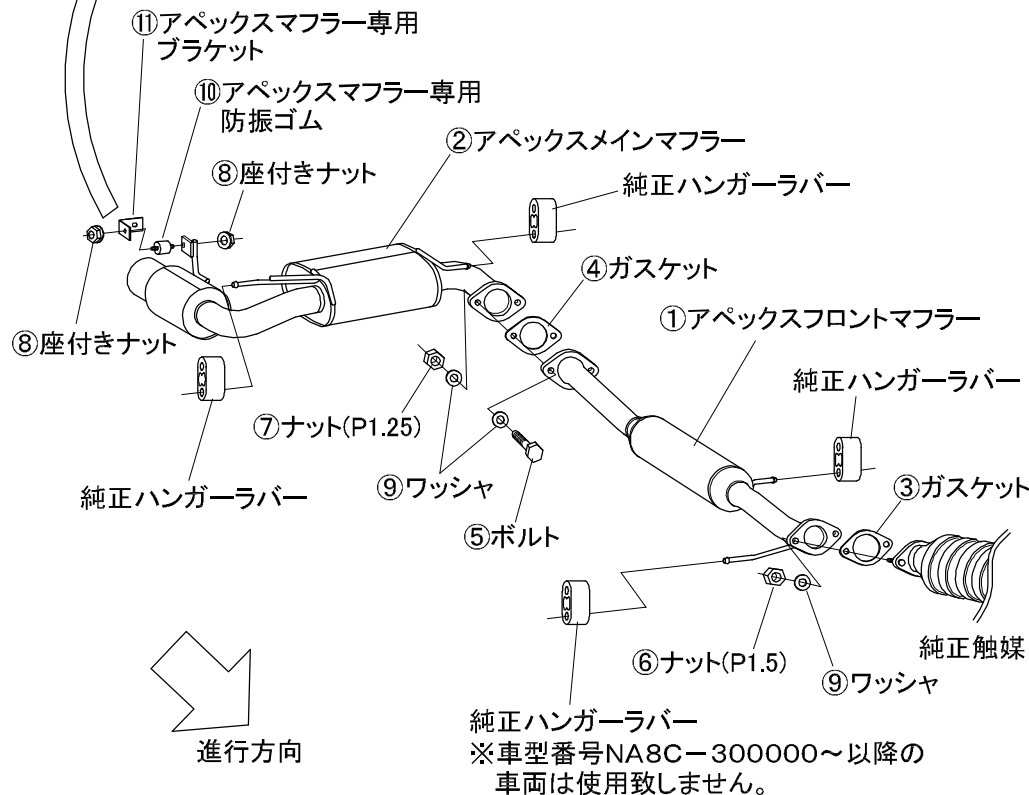
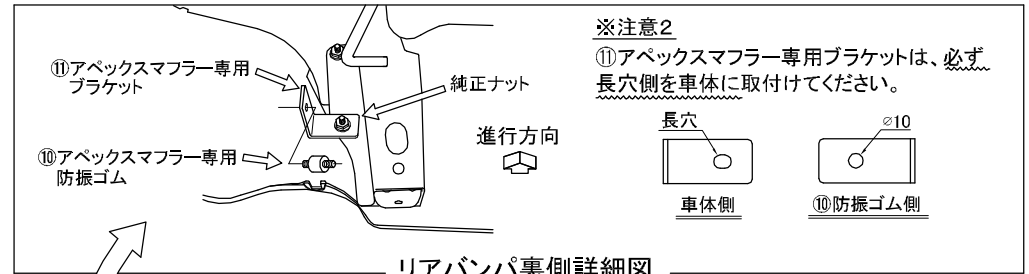
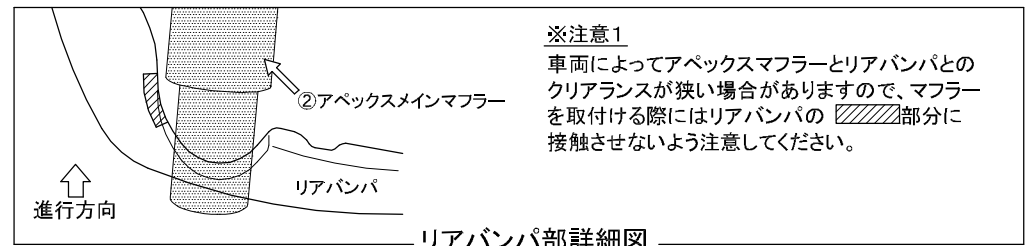
No.	パーツ名	サイズ	数量	No.	パーツ名	サイズ	数量
①	アペックスフロントマフラー	専用品	1	⑧	座付きナット	M8×P1.25	2
②	アペックスメインマフラー	専用品	1	⑨	ワッシャ	M10用	6
③	ガスケット	P92×φ61	1	⑩	防振ゴム	専用品	1
④	ガスケット	P90×φ61.5	1	⑪	ブラケット	専用品	1
⑤	ボルト	M10×P1.25×L40	2	⑫	保証登録カード		1
⑥	ナット	M10×P1.5	2	⑬	JASMA認定書		1
⑦	ナット	M10×P1.25	2	⑭	取扱説明書		1

- 右図を参照して、マフラーを装着し、各ボルトとナットの仮締付けを行ってください。
※右図のボルト、ナット、ワッシャは複数の場合省略してあります。すべて取付けてください。
- マフラーの位置関係や自動車の床、クロスメンバ、その他の周辺部品とのクリアランス及びフランジ間のガスケットのずれを確認しながら仮締付けしてあったボルトとナットを前側から順番に指定トルクで締付けてください。

M 8 21~26N・m(2.1~2.7 kgf・m)
M 10 43~55N・m(4.4~5.6 kgf・m)

- テールパイプと車両側バンパの位置関係、クリアランスを確認してください。不具合が発生した場合、最初から締めなおしてください。
