□対応車型

車名、通称名		車両型式	
マツダ	デミオ ベリーサ	LA, UA, DBA-DY3W / LA, UA-DY5W DBA-DC5W	
年式	エンジン型式	製品番号	
'02/8~'05/4 / '02/8~'04/4 '04/6~	ZJ-VE / ZY-VE ZY-VE	162AZ008

□アペックスマフラーの装着方法

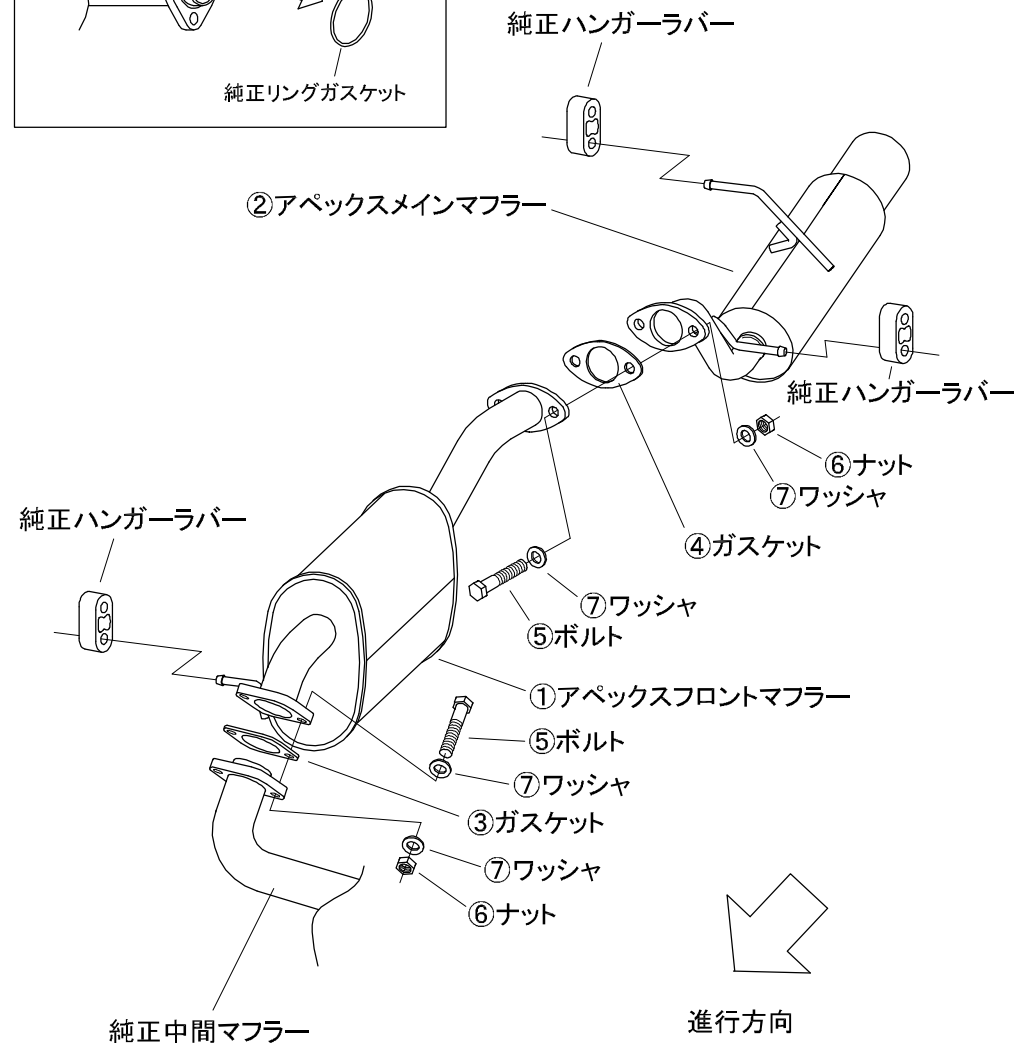
No.	パーツ名	サイズ	数量	No.	パーツ名	サイズ	数量
①	アペックスフロントマフラー	専用品	1	⑥	ナット	M10×P1.25	4
②	アペックスメインマフラー	専用品	1	⑦	ワッシャ	M10用	8
③	ガスケット	P92×φ61	1	⑧	保証登録カード		1
④	ガスケット	P80×φ51.8	1	⑨	JASMA認定書		1
⑤	ボルト	M10×P1.25×L40	4	⑩	取扱説明書		1

- 右図を参照して、マフラーを装着し、各ボルトとナットの仮締付けを行ってください。
※右図のボルト、ナット、ワッシャは複数の場合省略してあります。すべて取付けてください。
- マフラーの位置関係や自動車の床、クロスメンバ、その他の周辺部品とのクリアランス及びフランジ間のガスケットのずれを確認しながら仮締付けしてあったボルトとナットを前側から順番に指定トルクで締付けてください。

締付けトルク

M10 43~55N・m(4.4~5.6 kgf・m)
