□対応車型

車名、通称名		車両型式	
マツダ MPV		GF-LWEW GF-LW5W GH, UA, CBA-LW3W	
年 式	エンジン型式	製品番号	
'99/6~'02/3 '99/6~'02/3 '02/4~'06/1	FS-DE GY-DE L3-DE	162CZ012

□アベックスマフラーの装着方法

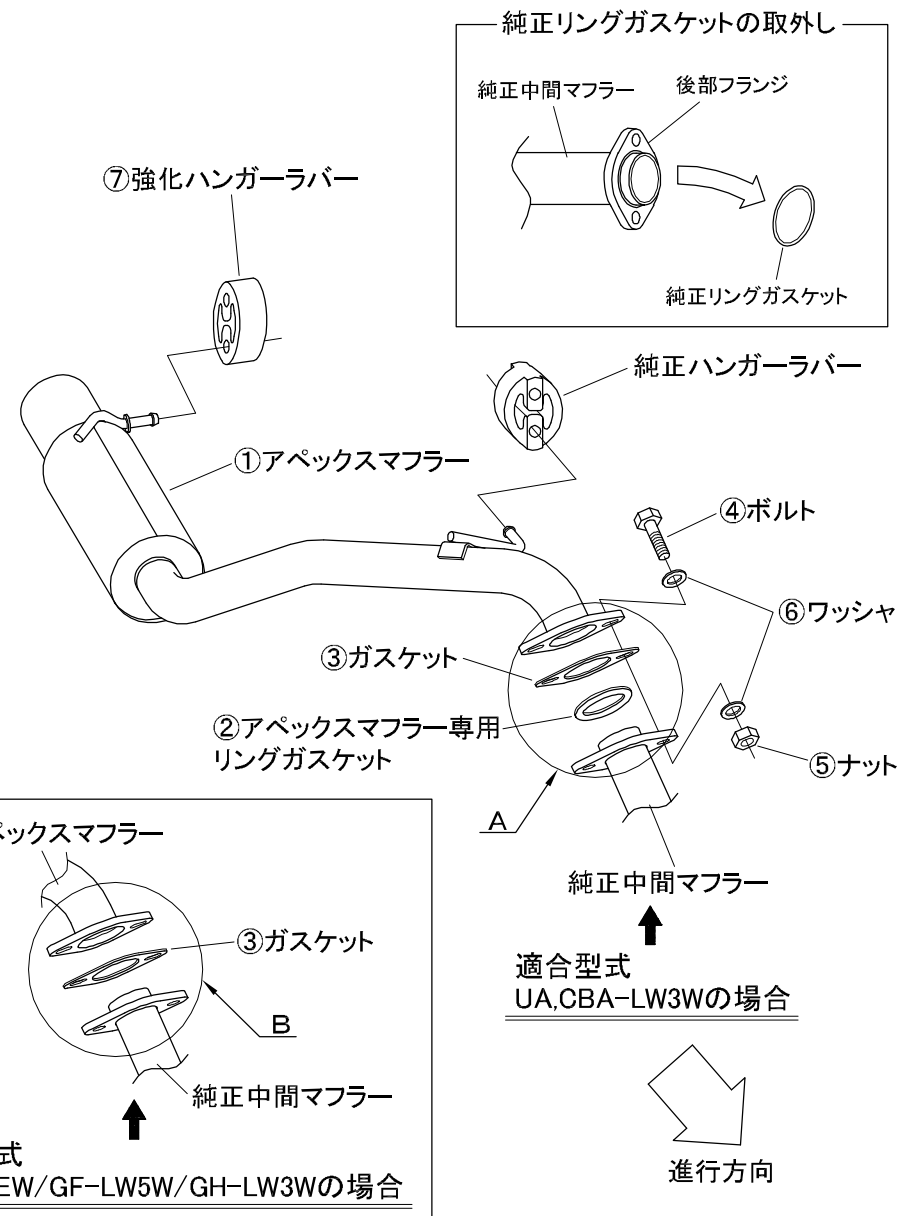
- 1.右図を参照して、マフラーを装着し、各ボルトとナットの仮締付けを行ってください。
※右図のボルト、ナット、ワッシャは複数の場合省略してあります。すべて取付けてください。
- 2.マフラーの位置関係や自動車の床、クロスメンバ、その他の周辺部品とのクリアランス及びフランジ間のガスケットのずれを確認しながら仮締付けしてあったボルトとナットを指定トルクで締付けてください。

締付けトルク

M10 43~55N・m(4.4~5.6 kgf・m)

- 1.右上图を参照して、純正中間マフラー後部フランジに付いている純正リングガスケットを取外しておいてください。取外した純正リングガスケットは純正マフラーと一緒に大切に保管してください。

- 3.テールパイプと車両側バンパの位置関係、クリアランスを確認してください。不具合が発生した場合、最初から締めなおしてください。

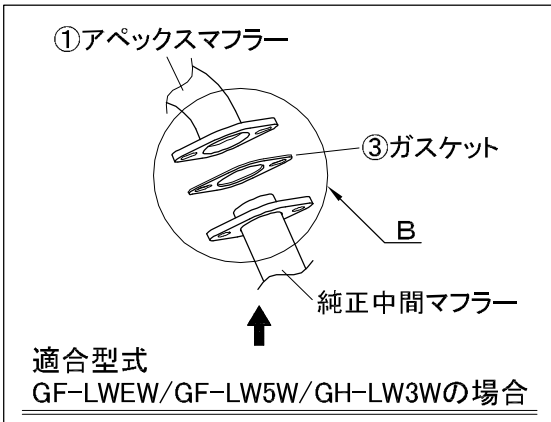
※UA, CBA-LW3W車の場合は、矢視A図のように必ず②アベックスマフラー専用リングガスケットと③ガスケット(P92-110 × φ61.5)の両方を取付けてください。
上記のように取付けなかった場合、排気漏れする恐れがありますので注意してください。

※GF-LWEW/GF-LW5W/GH-LW3W車の場合は、矢視B図のように③ガスケット(P92-110 × φ61.5)のみを取付けてください。
