□対応車型

車名、通称名		車両型式	
スバル インプレッサ インプレッサスポーツワゴン		E, GF-GC8,GF8	
年式	エンジン型式	製品番号	
'92/11~'00/9	EJ20(T/C)	115AF001

□アペックスマフラーの装着方法

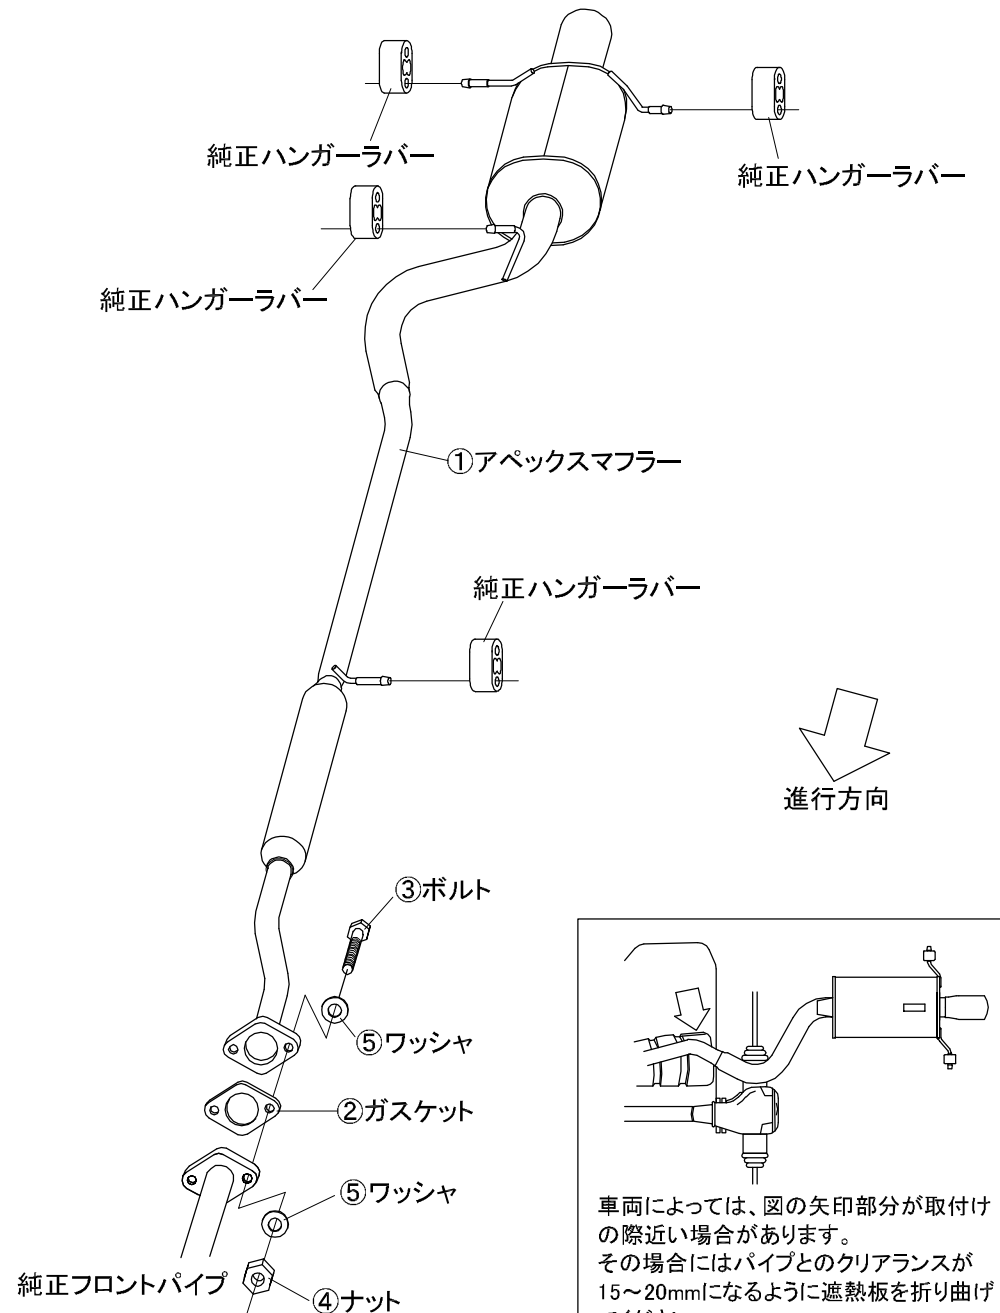
- 右図を参照して、マフラーを装着し、各ボルトとナットの仮締付けを行ってください。
※右図のボルト、ナット、ワッシャは複数の場合省略してあります。すべて取付けてください。
- マフラーの位置関係や自動車の床、クロスメンバ、その他の周辺部品とのクリアランス及びフランジ間のガスケットのずれを確認しながら仮締付けしてあったボルトとナットを指定トルクで締付けてください。

締付けトルク

M 8 21~26N・m(2.1~2.7 kgf・m)

- テールパイプと車両側バンパの位置関係、クリアランスを確認してください。不具合が発生した場合、最初から締めなおしてください。
