車名、通称名		車両型式	
スバル インプレッサ WRX		E, GF-GC8, GF8	
年 式	エンジン型式	アペックス製品番号	
'92/11~'00/8	EJ20(T/C)	161AF001

#### □アペックスマフラーの装着方法

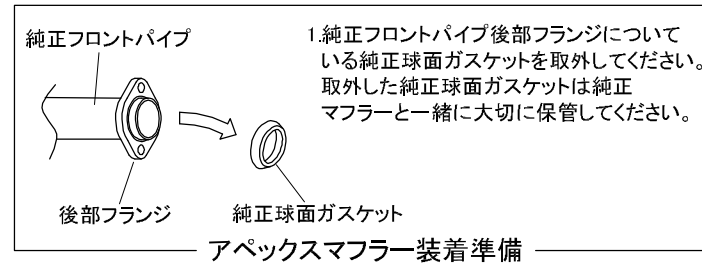
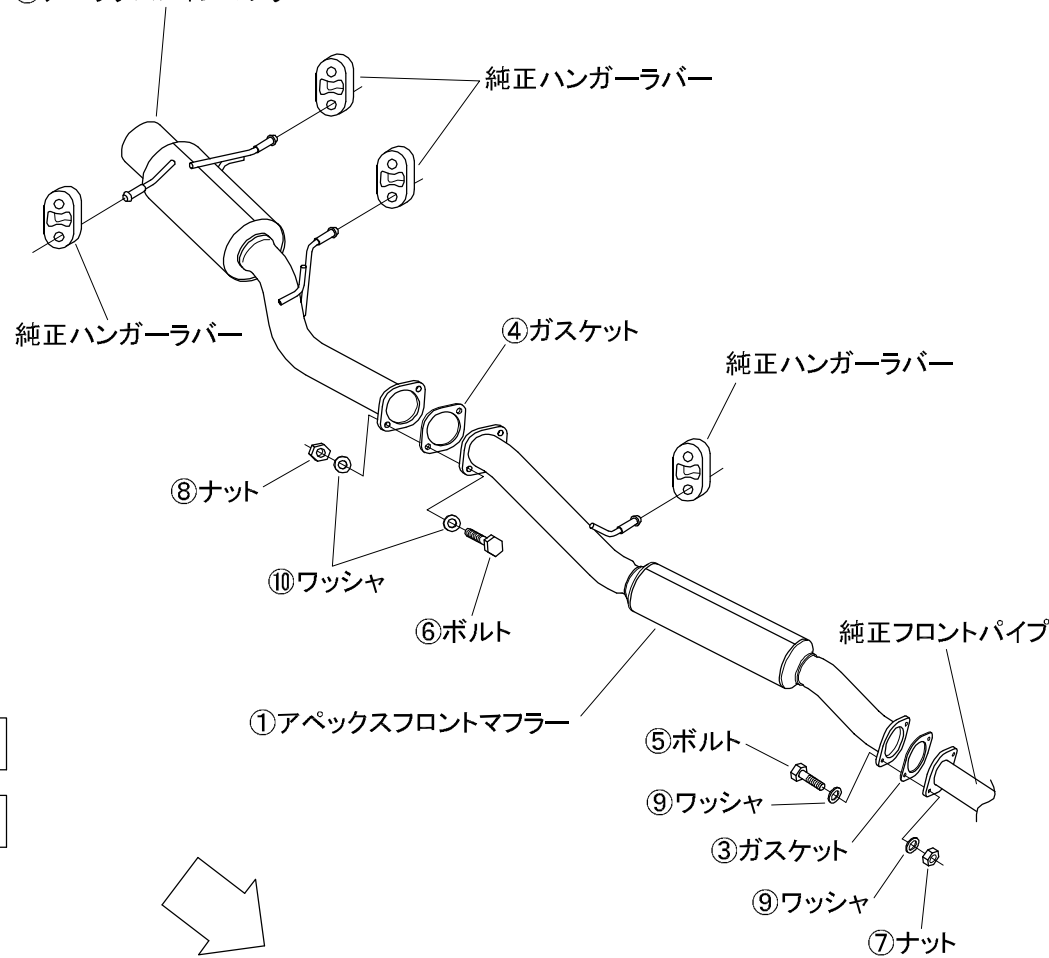
#### ②アペックスメインマフラー

No.	パーツ名	サイズ	数量	No.	パーツ名	サイズ	数量
①	アペックスフロントマフラー	専用品	1	⑧	ナット	M10×P1.25	2
②	アペックスメインマフラー	専用品	1	⑨	ワッシャー	M8用	4
③	ガスケット	P105-107×φ75.2	1	⑩	ワッシャー	M10用	4
④	ガスケット	P107×φ81	1	⑪	保証登録カード		1
⑤	ボルト	M8×P1.25×L40	2	⑫	JASMA認定書		1
⑥	ボルト	M10×P1.25×L40	2	⑬	取扱説明書		1
⑦	ナット	M8×P1.25	2

- 右図を参照して、マフラーを装着し、各ボルトとナットの仮締付けを行ってください。  
※右図のボルト、ナット、ワッシャーは複数の場合省略してあります。すべて取付けてください。
- マフラーの位置関係や自動車の床、クロスメンバ、その他の周辺部品とのクリアランス及びフランジ間のガスケットのずれを確認しながら仮締付けしてあったボルトとナットを前側から順番に指定トルクで締付けてください。

##### 締付けトルク

M 8 21~26N・m(2.1~2.7 kgf・m)

M10 43~55N・m(4.4~5.6 kgf・m)
