#### □対応車型

車名、通称名		車両型式	
スズキ ワゴンR		GF-MC11S, TA-MC12S GF-MC21S, TA-MC22S GF-MC21S, LA, UA-MC22S	
年式	エンジン型式	製品番号	
'98/10~'02/9	F6A(T/C) K6A(T/C) K6A(NA)	115AS003

#### □アベックスマフラーの装着方法

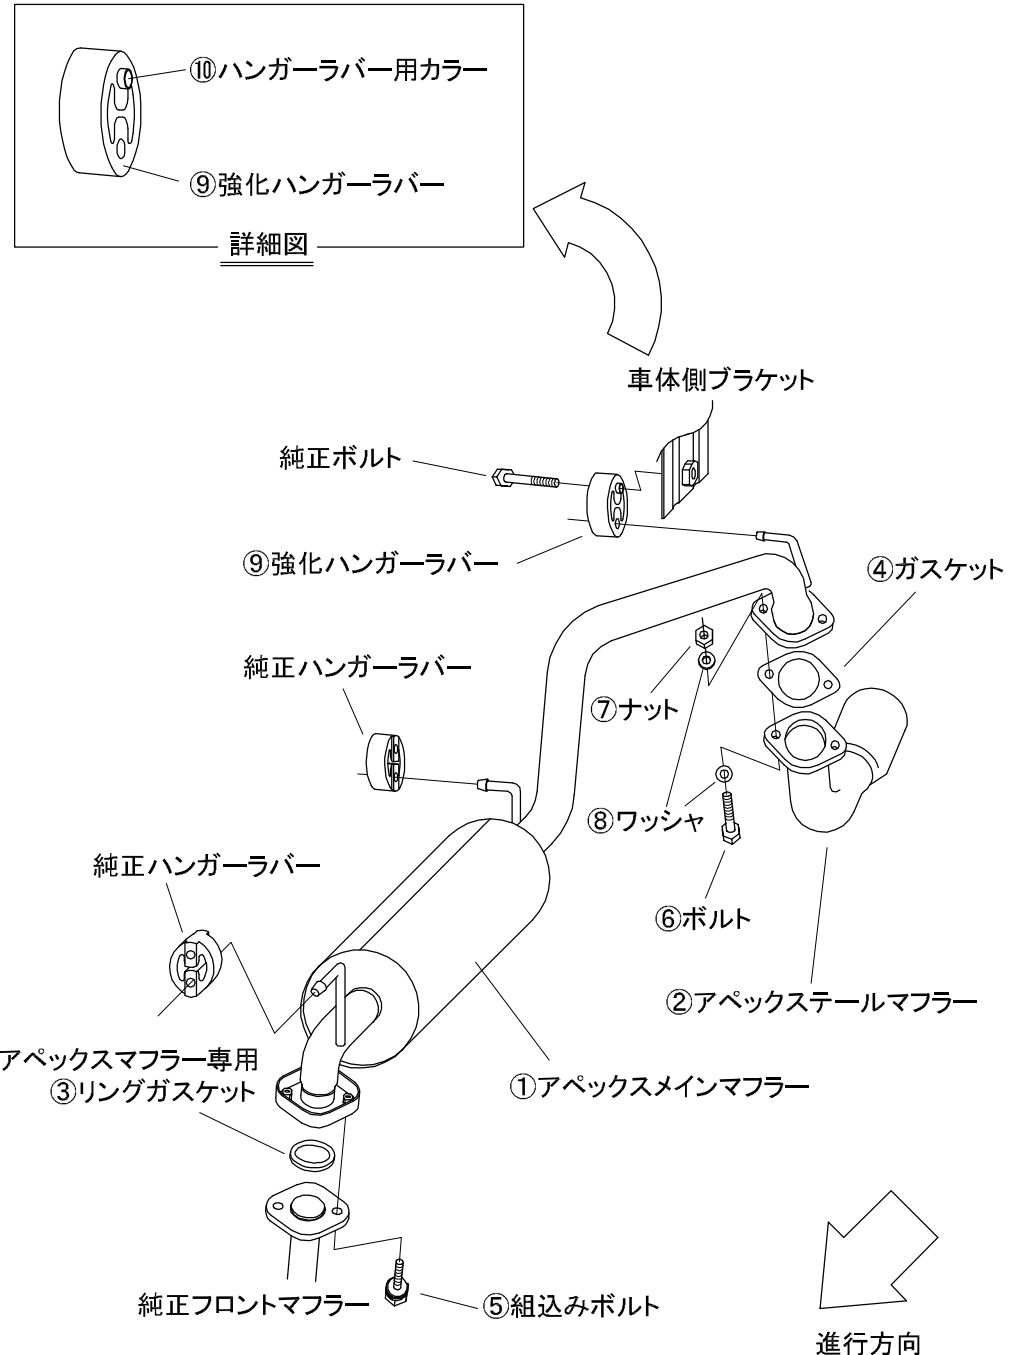
No.	パーツ名	サイズ	数量	No.	パーツ名	サイズ	数量
①	アベックスメインマフラー	専用品	1	⑧	ワッシャ	M10	4
②	アベックスステールマフラー	専用品	1	⑨	強化ハンガーラバー	φ12用	1
③	リングガスケット	専用品	1	⑩	ハンガーラバー用カラー	専用品	1
④	ガスケット	P90×φ61.5	1	⑪	保証登録カード		1
⑤	組込みボルト	M8×P1.25	2	⑫	JASMA認定書		1
⑥	ボルト	M10×P1.25×L40	2	⑬	取扱説明書		1
⑦	ナット	M10×P1.25	2

1. 右図を参照して、マフラーを装着し、各ボルトとナットの仮締付けを行ってください。  
※右図のボルト、ナット、ワッシャは複数の場合省略してあります。すべて取付けてください。
2. マフラーの位置関係や自動車の床、クロスメンバ、その他の周辺部品とのクリアランス及びフランジ間のガスケットのずれを確認しながら仮締付けしてあったボルトとナットを前側から順番に指定トルクで締付けてください。

1. 車両後部の純正ハンガーラバーを取り外し、詳細図のように付属の⑨強化ハンガーラバーへ⑩ハンガーラバー用カラーを入れておいてください。  
取外した純正ハンガーラバーは純正マフラーと一緒に大切に保管してください。
