□対応車型

車名、通称名		車両型式	
スズキ スイフト		DBA-ZC11S/DBA-ZC21S	
年式	エンジン型式	製品番号	
'04/11~'07/4	M13A/M15A	162AS008

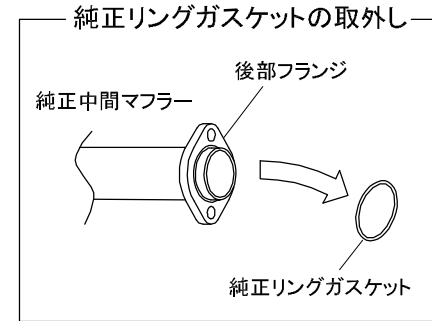
1. 純正中間マフラー後部フランジに付いているリングガスケットを取外してください。

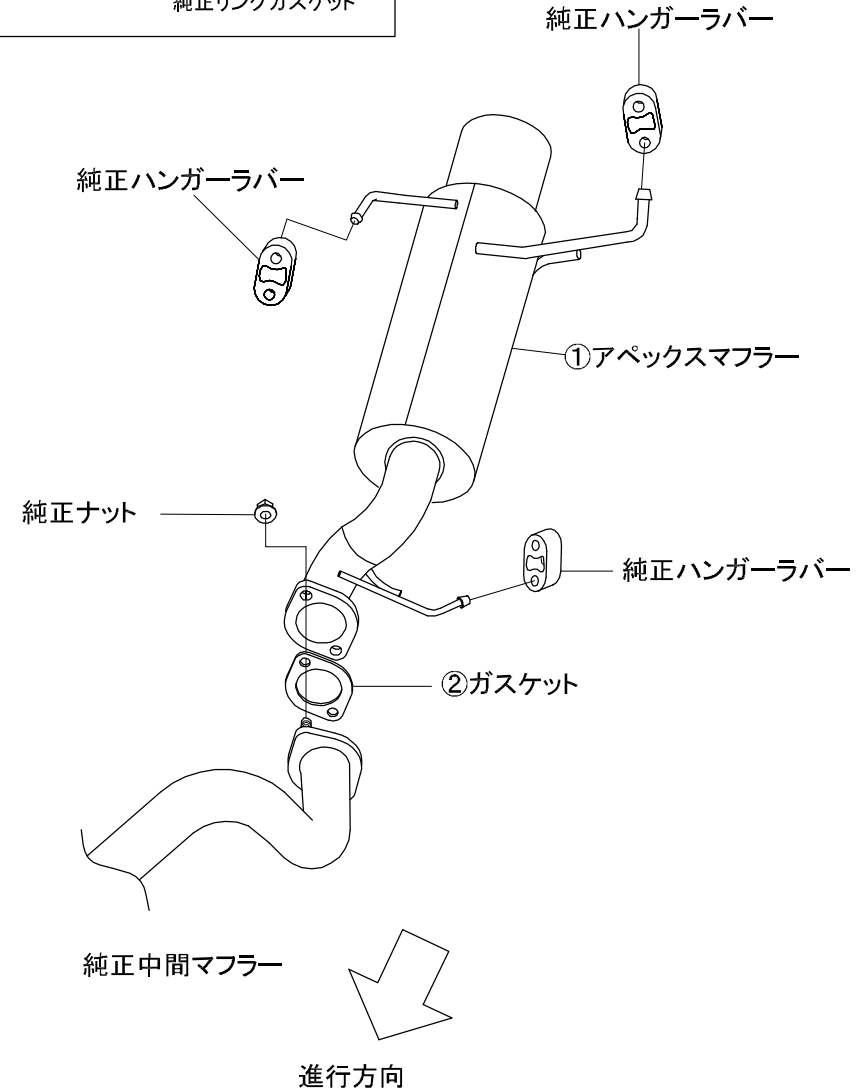
- 右図を参照して、マフラーを装着し、各ボルトとナットの仮締付けを行ってください。
※右図のボルト、ナット、ワッシャは複数の場合省略してあります。すべて取付けてください。
- マフラーの位置関係や自動車の床、クロスメンバ、その他の周辺部品とのクリアランス及びフランジ間のガスケットのずれを確認しながら仮締付けしてあったボルトとナットを指定トルクで締付けてください。

締付けトルク

M10 43~55N・m (4.4~5.6 kgf・m)

- テールパイプと車両側バンパの位置関係、クリアランスを確認してください。不具合が発生した場合、最初から締めなおしてください。
