#### □対応車型

車名、通称名		車両型式	
トヨタ ポルテ エアロモディファイドヴァージョン		CBA-NNP11/10	
年 式	エンジン型式	製品番号	
'04/7~	1NZ-FE/2NZ-FE	116AT073

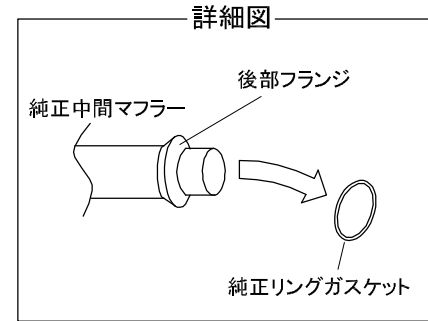
1. 詳細図を参照して、純正フロントマフラー後部フランジについている純正リングガスケットを取外してください。取外した純正リングガスケットは純正マフラーと一緒に大切に保管してください。

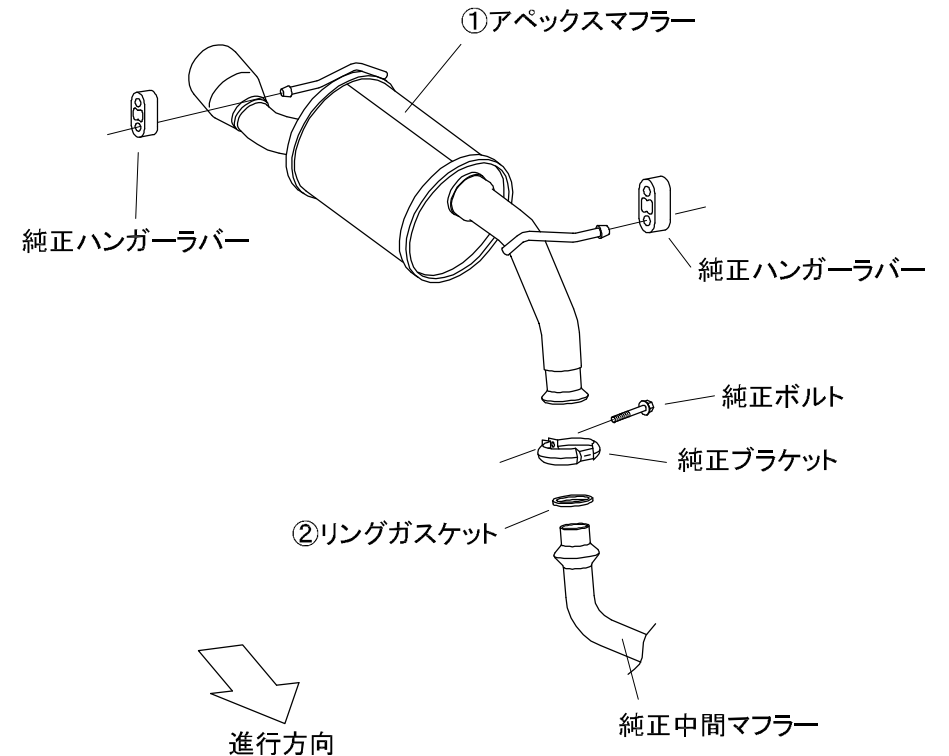
1. 右図を参照して、マフラーを装着し、ボルトの仮締付けを行ってください。  
※右図のボルトは複数の場合省略してあります。すべて取付けてください。
2. マフラーの位置関係や自動車の床、クロスメンバ、その他の周辺部品とのクリアランス及びフランジ間のガスケットのずれを確認しながら仮締付けしてあったボルトを指定トルクで締付けてください。

##### 締付けトルク

純正ボルト 21~26N・m(2.1~2.7 kgf・m)

3. テールパイプと車両側バンパの位置関係、クリアランスを確認してください。不具合が発生した場合、最初から締めなおしてください。
