車名、通称名		車両型式	
トヨタ ハイエース、レジアスエース 4AT 標準ルーフ・フロア		CBF-TRH200V	
年式	原動機型式	製品番号	性能等確認済表示
'04/8~	1TR-FE	116AT087J	JQR10102286

□アペックスマフラーの装着方法

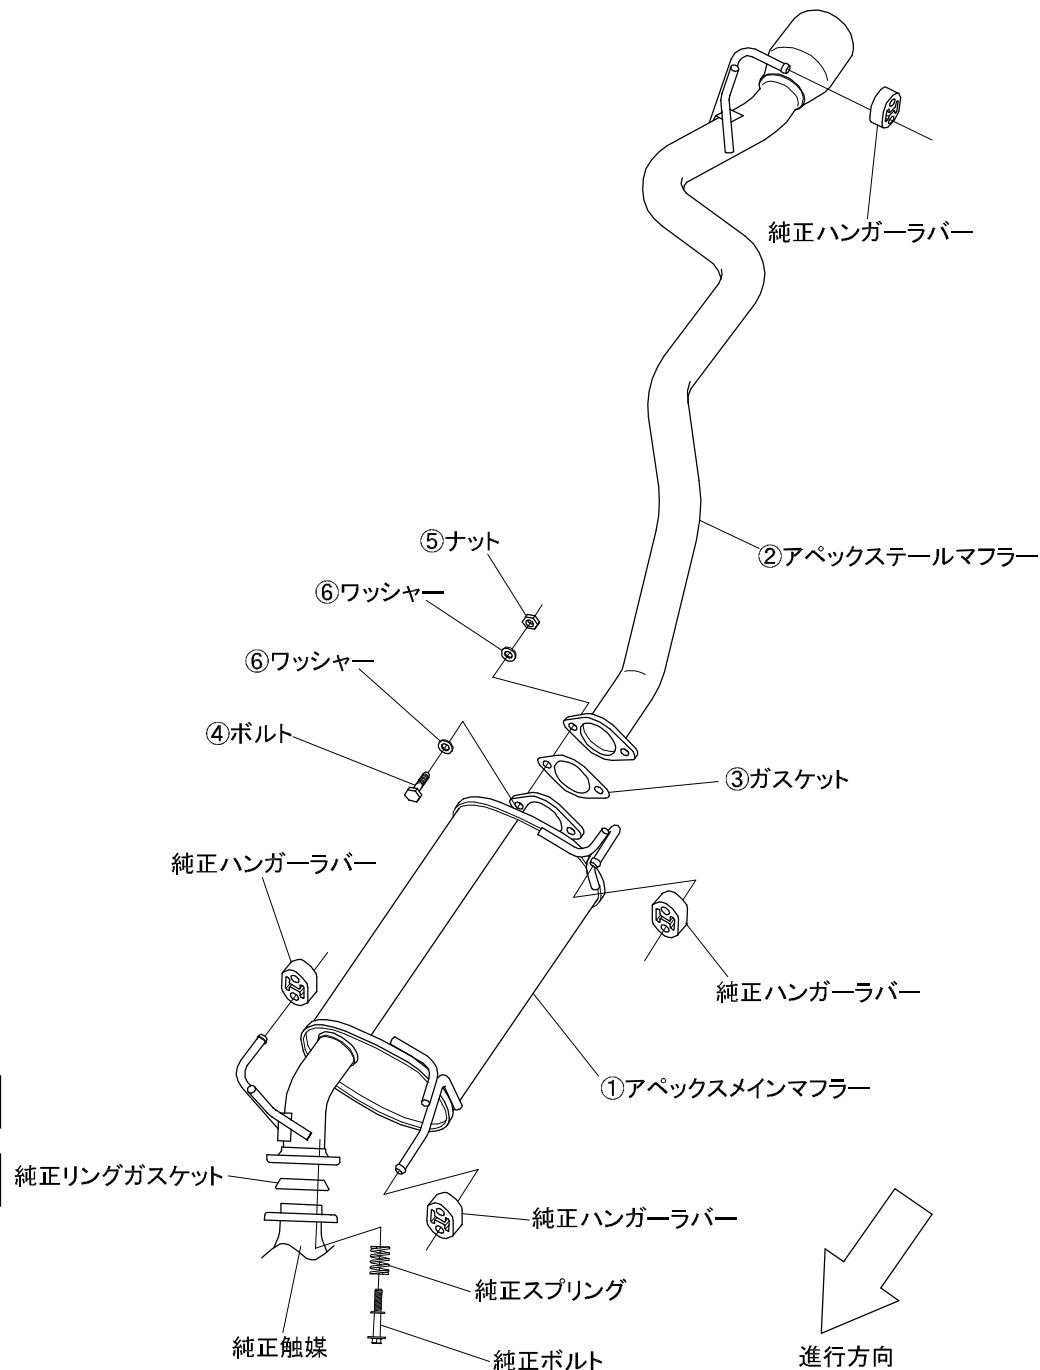
- 右図を参照して、マフラーを装着し、各ボルトの仮締付けを行ってください。
※右図のボルト、スプリングは複数の場合省略してあります。すべて取付けてください。
- マフラーの位置関係や自動車の床、クロスメンバー、その他の周辺部品とのクリアランス及びフランジ間のガスケットのずれを確認しながら仮締付けしてあったボルトを指定トルクで締付けてください。

締付けトルク

M10 43~55N・m(4.4~5.6 kgf・m)

※純正スプリング・ボルトの締付けは、左右均等に行ってください。

- テールパイプと車両側バンパーの位置関係、クリアランスを確認してください。不具合が発生した場合、最初から締めなおしてください。

- 全体の取付けが完了したら、再度マフラーを手で揺さぶり各部のクリアランスを確認してください。
- エンジンを始動して暖機し、約2,500回転にして各フランジからの排気漏れ、各部の異常音を点検してください。
- 試運転して再度、各フランジからの排気漏れ、各部の異常音を点検してください。
- 4.1~3の項目に異常が発生した場合、面倒でも最初から装着をやりなおしてください。
- 取付け時から200km~300km走行後、各部に緩みが無い事を点検し、増締めを行ってください。
