□対応車型

車名、通称名		車両型式	
トヨタ イプサム/ノア、ヴォクシー(標準エアロ装着車)		TA-ACM21W/TA, CBA, DBA-AZR60G	
年式	エンジン型式	製品番号	
'01/05~'03/10 / '01/11~'07/6	2AZ-FE/1AZ-FSE	162AT055

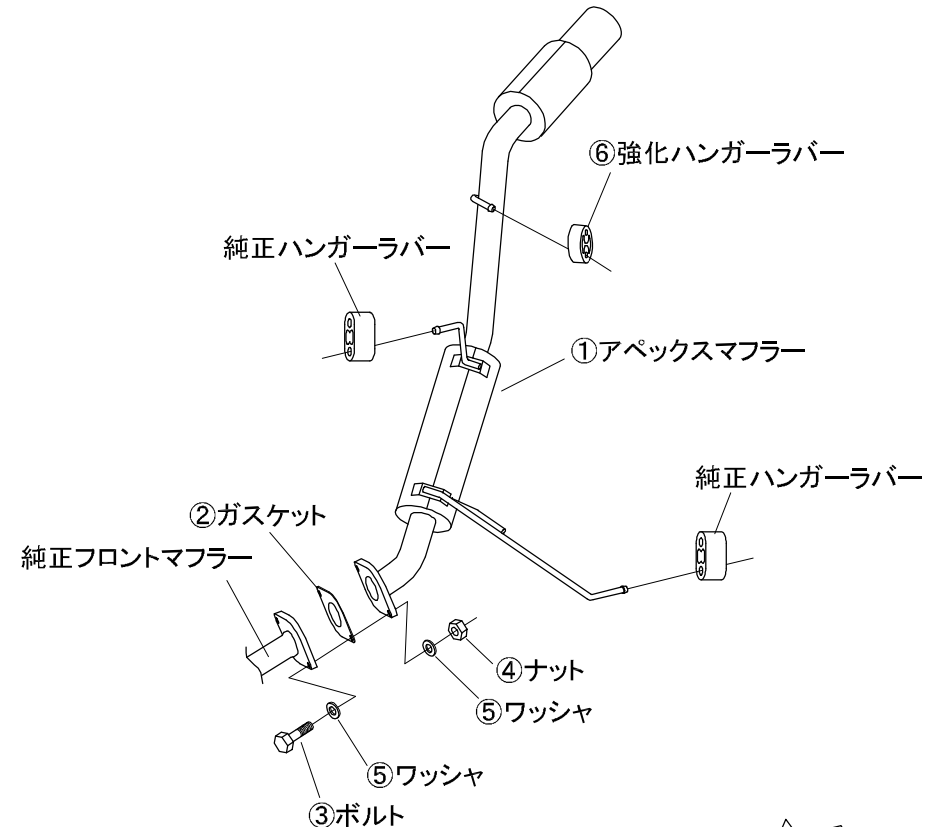
- 右図を参照して、マフラーを装着し、各ボルトとナットの仮締付けを行ってください。
※右図のボルト、ナット、ワッシャは複数の場合省略してあります。すべて取付けてください。
- マフラーの位置関係や自動車の床、クロスメンバ、その他の周辺部品とのクリアランス及びフランジ間のガスケットのずれを確認しながら仮締付けしてあったボルトとナットを前側から順番に指定トルクで締付けてください。

進行方向

締付けトルク

M10 43~55N・m(4.4~5.6 kgf・m)
