#### □対応車型

車名、通称名		車両型式	
ニッサン スカイライン 2ドア		GF-ER34	
年式	エンジン型式	アペックス製品番号	
'98/5~'01/6	RB25DET	161AN007

#### □アペックスマフラーの装着方法

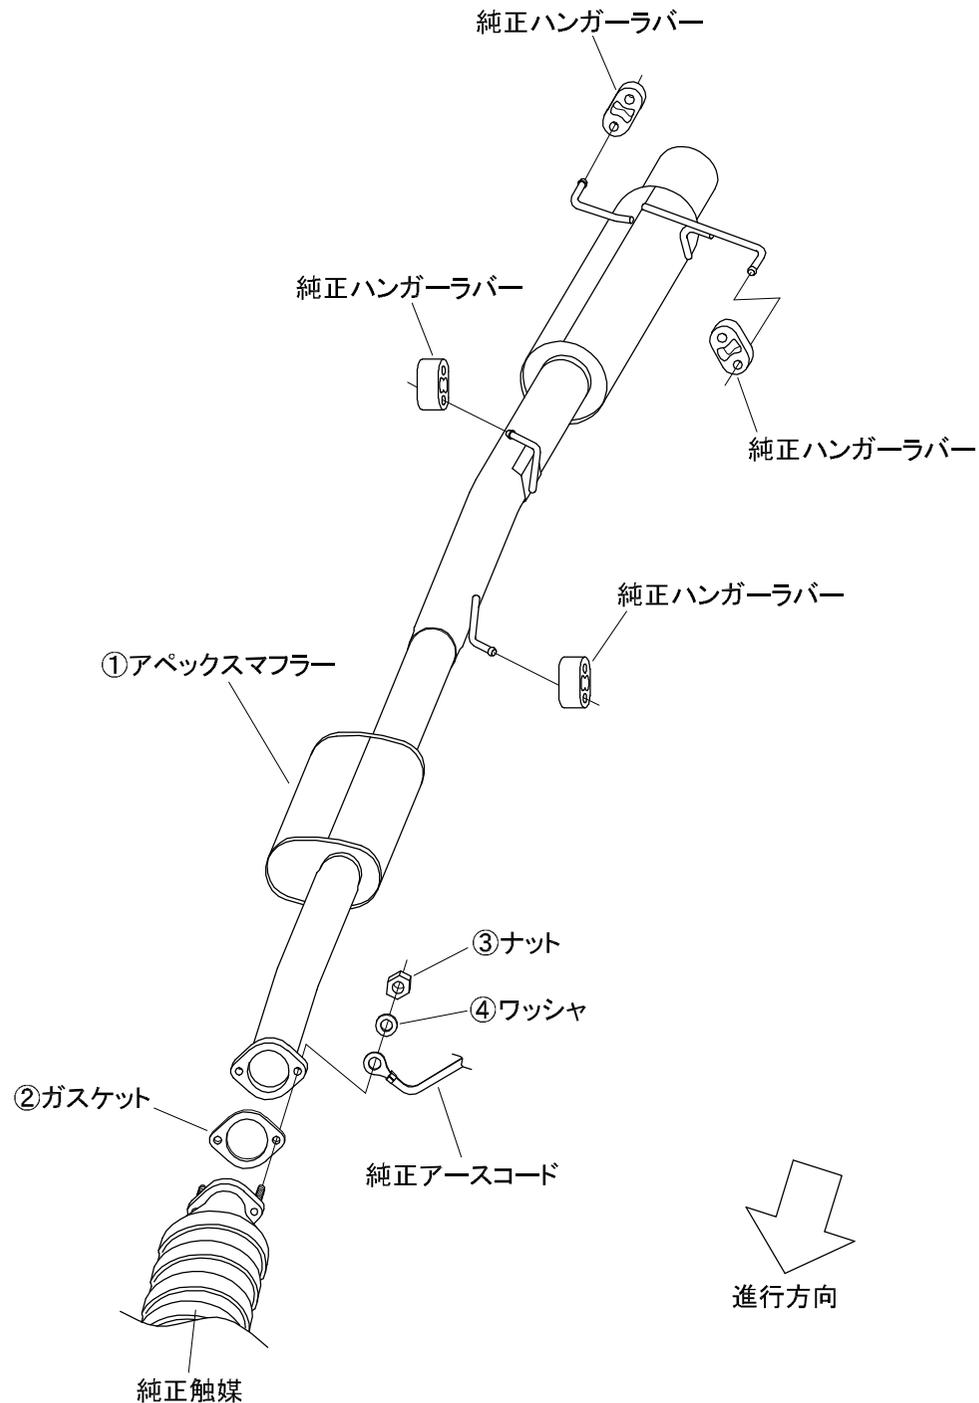
- 右図を参照して、マフラーを装着し、各ナットの仮締付けを行ってください。  
※右図のナット、ワッシャは複数の場合省略してあります。すべて取付けてください。
- マフラーの位置関係や自動車の床、クロスメンバ、その他の周辺部品とのクリアランス及びフランジ間のガスケットのずれを確認しながら仮締付けしてあったナットを指定トルクで締付けてください。

M10 43~55N・m(4.4~5.6 kgf・m)

No.	パーツ名	サイズ	数量	No.	パーツ名	サイズ	数量
①	アペックスマフラー	専用品	1	⑤	保証登録カード		1
②	ガスケット	P106 × φ75	1	⑥	JASMA認定書		1
③	ナット	M10 × P1.25	2	⑦	取扱説明書		1
④	ワッシャ	M10用	2
