#### □対応車型

車名、通称名		車両型式	
ホンダ オデッセイ		GH,LA-RA6,RA7/RA8,RA9	
年式	エンジン型式	アベックス製品番号	
'99/12~'03/10	F23A/J30A	162AH018

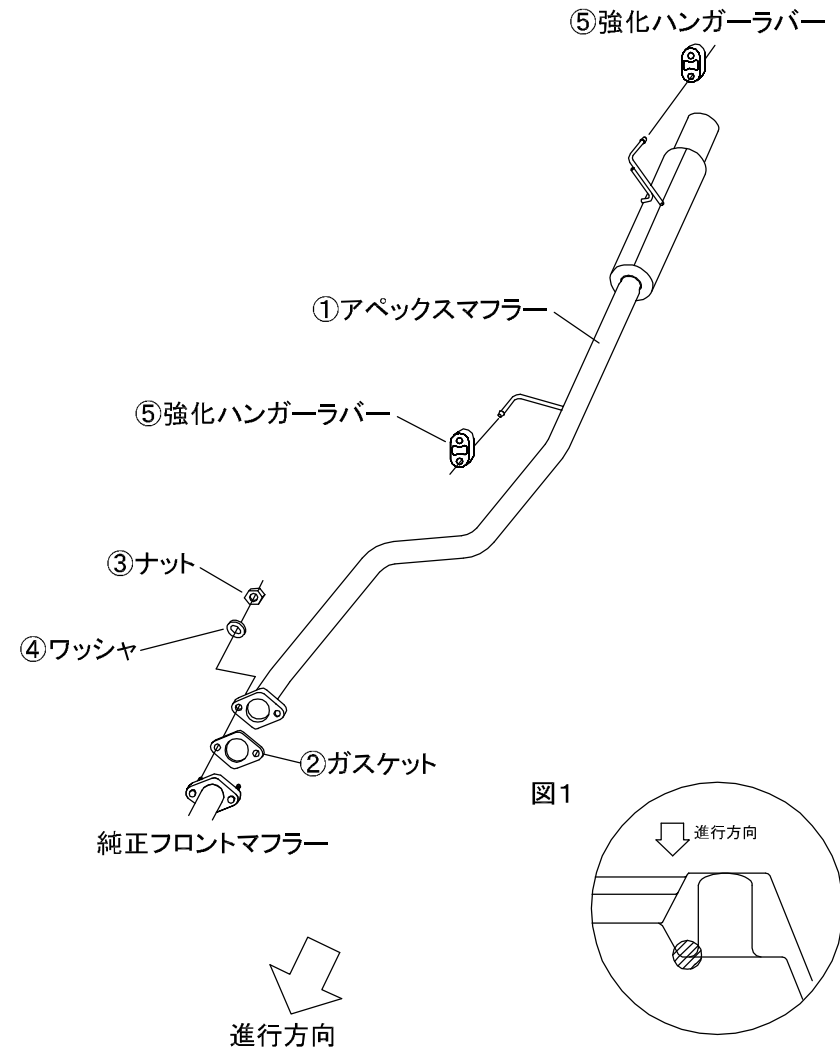
※純正リアアンダースポイラー装着車両は図の斜線部分をカットしてください。

1. 車両後部側の2箇所の純正ハンガーラバーを付属の⑤強化ハンガーラバーに交換しておいてください。
2. 純正リアアンダースポイラー装着車両は図1の斜線部をカットしておいてください。

1. 装着図を参照して、マフラーを装着し、各ボルトとナットの仮締付けを行ってください。  
※装着図のボルト、ナットは複数の場合省略してあります。すべて取付けてください。
2. マフラーの位置関係や自動車の床、クロスメンバ、その他の周辺部品とのクリアランス及びフランジ間のガスケットのずれを確認しながら仮締付けしてあったナットを指定トルクで締付けてください。
