□対応車型

車名、通称名		車両型式	
ホンダ ステップワゴン		DBA-RG3	
年 式	エンジン型式	製品番号	
'05/5~	K24A	162AH049

□アベックスマフラーの装着方法

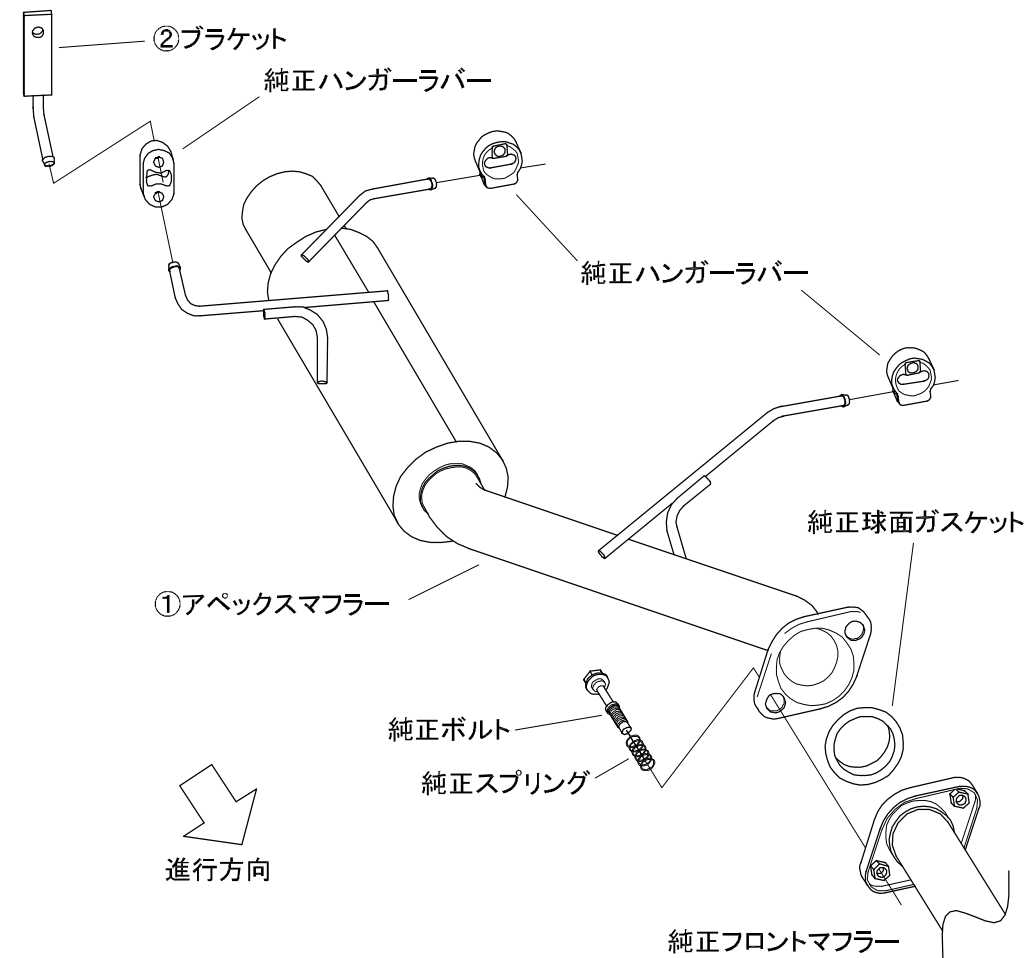
- 右図を参照して、マフラーを装着し、各ボルトとナットの仮締付けを行ってください。
※右図のボルト、ナット、ワッシャは複数の場合省略してあります。すべて取付けてください。
- マフラーの位置関係や自動車の床、クロスメンバ、その他の周辺部品とのクリアランス及びフランジ間のガスケットのずれを確認しながら仮締付けしてあったボルトとナットを前側から順番に指定トルクで締付けてください。

締付けトルク

M 8 21~26N・m(2.1~2.7 Kg・f)

M10 43~55N・m(4.4~5.6 kgf・m)

※純正スプリング・ボルトの締付けは、左右均等に行ってください。

- テールパイプと車両側バンパの位置関係、クリアランスを確認してください。不具合が発生した場合、最初から締めなおしてください。
