#### □対応車型

車名、通称名		車両型式	
ミツビシ GTO		E, GF-Z15A, Z16A	
年 式	エンジン型式	製品番号	
'90/10~'01/8	6G72(T/C)	115AM001

#### □アベックスマフラーの装着方法

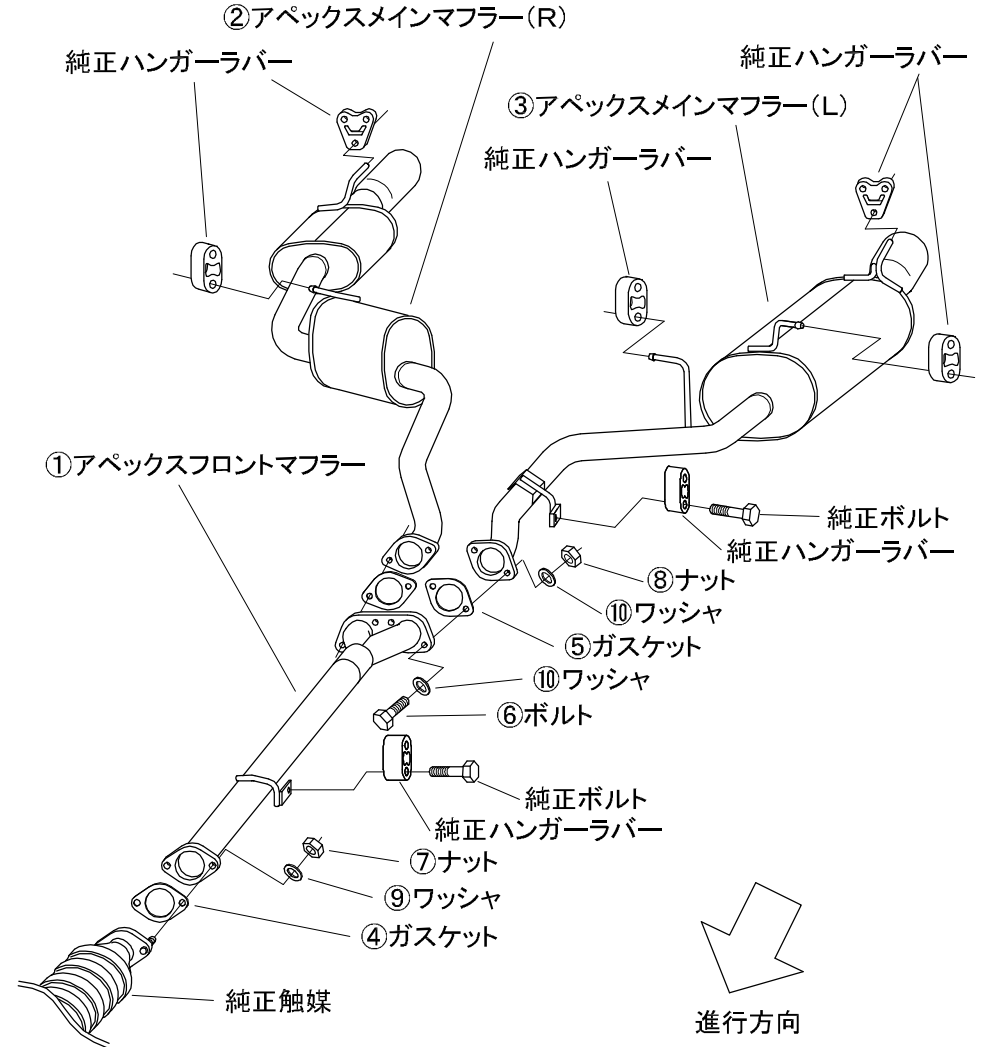
No.	パーツ名	サイズ	数量	No.	パーツ名	サイズ	数量
①	アベックスフロントマフラー	専用品	1	⑧	ナット	M10×P1.25	4
②	アベックスメインマフラー(R)	専用品	1	⑨	ワッシャ	M12用	2
③	アベックスメインマフラー(L)	専用品	1	⑩	ワッシャ	M10用	8
④	ガスケット	P102 φ70	1	⑪	保証登録カード		1
⑤	ガスケット	P90 φ61.5	2	⑫	JASMA認定書		1
⑥	ボルト	M10×P1.25×L40	4	⑬	取扱説明書		1
⑦	ナット	M12×P1.25	2

- 右図を参照して、マフラーを装着し、各ボルト、ナットの仮締付けを行ってください。  
※右図の各ボルト、ナットは複数の場合省略してあります。すべて取付けてください。
- マフラーの位置関係や自動車の床、クロスメンバ、その他の周辺部品とのクリアランス及び各フランジ間のガスケットのずれを確認しながら仮締付けしてあったボルトとナットを指定トルクで締付けてください。

- M8 13N・m(1.3 kgf・m) (純正ボルト)
- M10 43~55N・m(4.4~5.6 kgf・m)
- M12 46~59N・m(4.7~6.0 kgf・m)
