車名、通称名		車両型式	
ミツビシ	ランサーエボリューションX	CBA-CZ4A	
年 式	エンジン型式	製品番号	
'07/10~	4B11	145-M006

□アペックスフロントパイプの装着方法

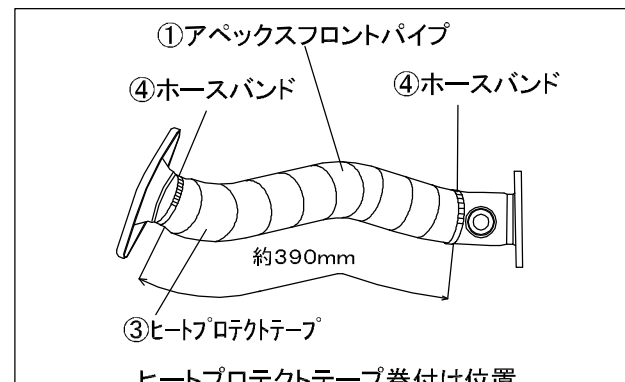
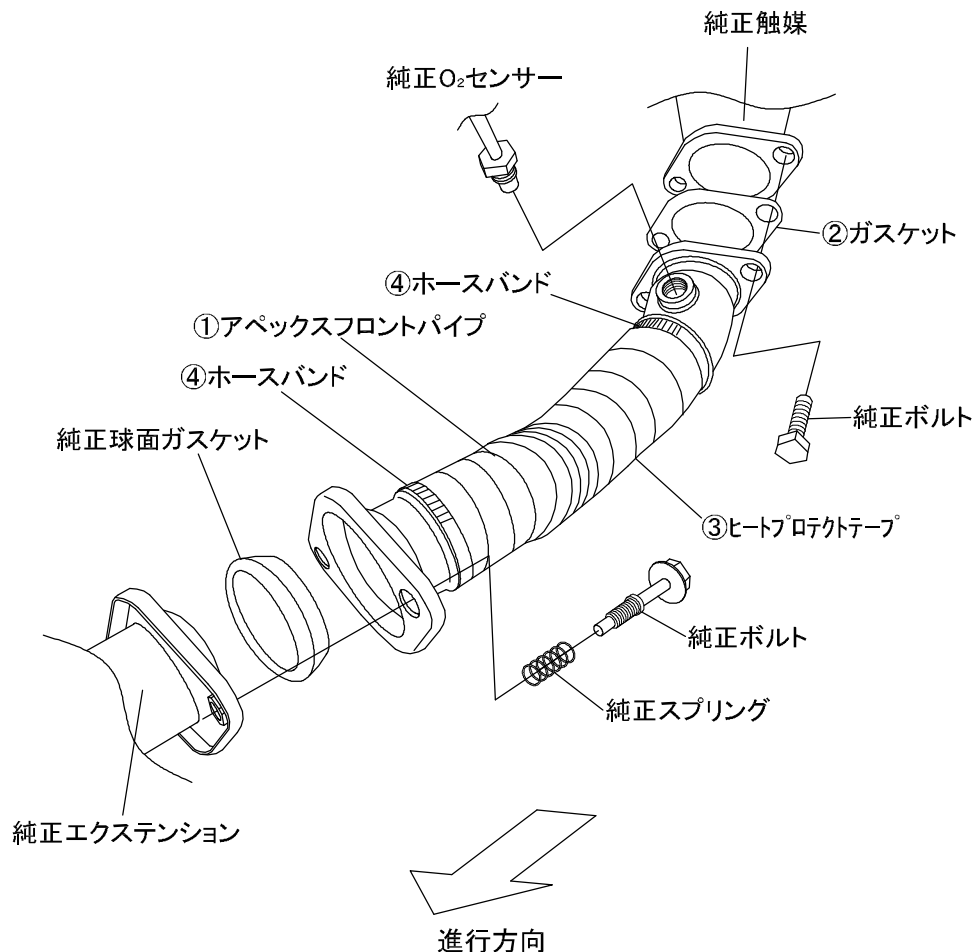
- 装着図を参照して、フロントパイプを装着し、各ボルトとナットの仮締付けを行ってください。
※装着図のボルト、ナットは複数の場合省略してあります。すべて取付けてください。
- マフラーの位置関係や自動車の床、クロスメンバ、その他の周辺部品とのクリアランス及びフランジ間のガスケットのずれを確認しながら仮締付けしてあったボルトとナットを前側から順番に指定トルクで締付けてください。
締付けトルク
M10 43~55N・m(4.4~5.6 Kg・f)
M12 46~59N・m(4.7~6.0 kgf・m)
M18 44N・m(4.5 kgf・m)
- テールパイプと自動車のバンパの位置関係、クリアランスを確認してください。不具合があったら最初から締めなおしてください。クリアランス不足を放置すると異常な音が出たり、樹脂バンパの場合熱で溶けることがあります。

- 全体の取付けが完了したら、もう一度マフラーを手で揺さぶって各部のクリアランスを確認してください。
- エンジンを始動して暖機し、約2,500回転にして各フランジからの排気漏れ、各部の異常音を点検してください。
- 試運転して再度、各フランジからの排気漏れ、各部の異常音を点検してください。
- 4.1~3の項目に異常があったら、面倒でも最初から装着をやりなおしてください。
- 5.200km~300km走行後、各部に緩みが無い点検し、増締めを行ってください。
