□対応車型

車名、通称名		車両型式	
ミツビシ eKスポーツ		LA, CBA-H81W	
年式	エンジン型式	製品番号	
'02/9~'06/8	3G83(T/C)	161CM010

□アベックスマフラーの装着方法

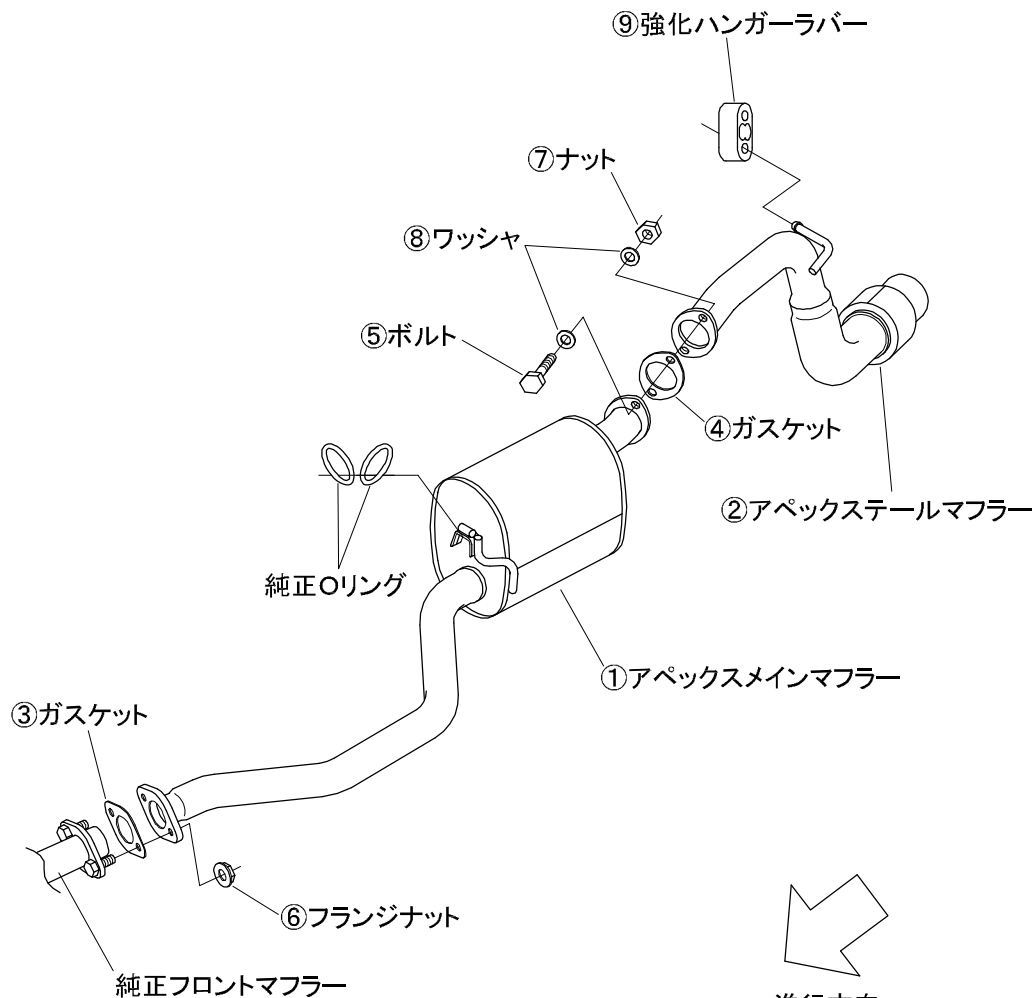
- 右図を参照して、マフラーを装着し、各ボルトとナットの仮締付けを行ってください。
※右図のボルト、ナット、ワッシャは複数の場合省略してあります。すべて取付けてください。
- マフラーの位置関係や自動車の床、クロスメンバ、その他の周辺部品とのクリアランス及びフランジ間のガスケットのずれを確認しながら仮締付けしてあったボルトとナットを前側から順番に指定トルクで締付けてください。

※純正フロントマフラー後部フランジに付いている純正リングガスケットを取外しておいてください。取外した純正リングガスケットは純正マフラーと一緒に大切に保管してください。

No.	パーツ名	サイズ	数量	No.	パーツ名	サイズ	数量
①	アベックスメインマフラー	専用品	1	⑦	ナット	M10×P1.25	2
②	アベックスステールマフラー	専用品	1	⑧	ワッシャ	M10用	4
③	ガスケット	P75×φ45	1	⑨	強化ハンガーラバー	φ12用	1
④	ガスケット	P80×φ51.8	1	⑩	取扱説明書・保証書		1
⑤	ボルト	M10×P1.25×L40	2	⑪	JASMA認定書		1
⑥	フランジナット	M8×P1.25	2

締付けトルク

M 8 21~26N・m(2.1~2.7 kgf・m)

M10 43~55N・m(4.4~5.6 kgf・m)
