車名、通称名		車両型式	
スバル インプレッサ		E-GC8	
年 式	エンジン型式	製品番号	
'92/10~'98/8	EJ20(T/C)	145-F001

□GTspecフロントパイプの装着方法

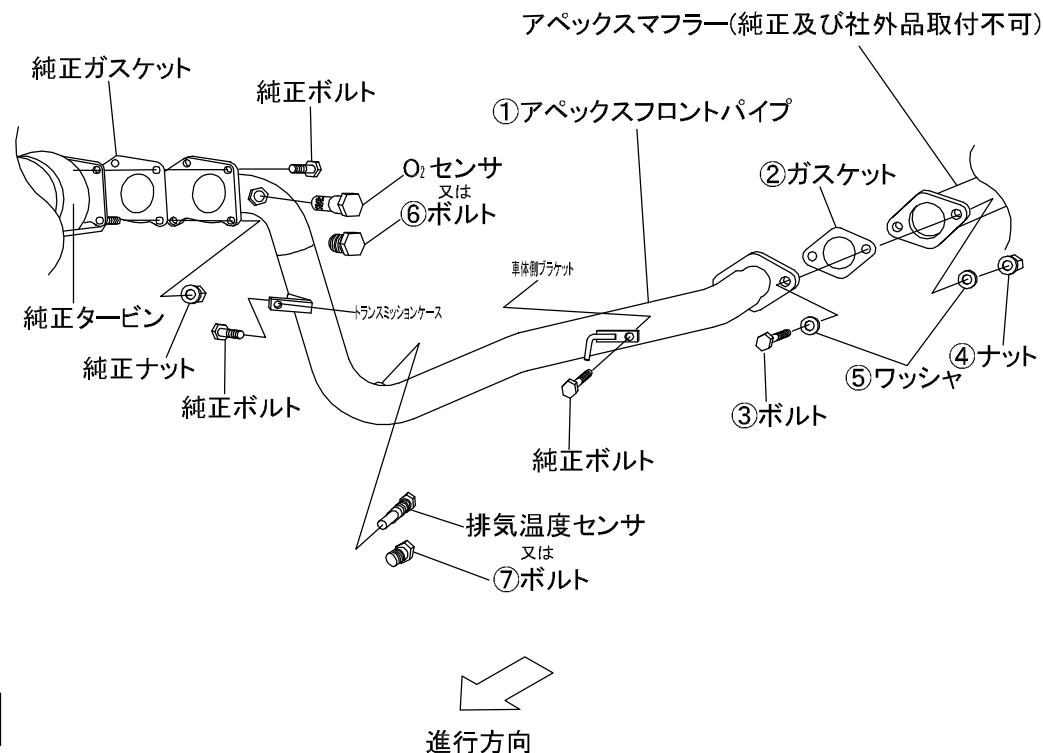
No.	パーツ名	サイズ	数量	No.	パーツ名	サイズ	数量
①	アペックスフロントパイプ	専用品	1	⑥	ボルト	M18×P1.5	1
②	ガスケット	P106×φ75	1	⑦	ボルト	M12×P1.25×L8	1
③	ボルト	M10×P1.25×L40	2	⑧	取扱説明書		1
④	ナット	M10×P1.25	2				
⑤	ワッシャ	M10用	4

- 右図を参照して、マフラーを装着し、各ボルトとナットの仮締付けを行ってください。
※右図のボルト、ナット、ワッシャは複数の場合省略してあります。すべて取付けてください。
- マフラーの位置関係や自動車の床、クロスメンバ、その他の周辺部品とのクリアランス及びフランジ間のガスケットのずれを確認しながら仮締付けしてあったボルトとナットを前側から順番に指定トルクで締付けてください。

締付けトルク

M10 45~55N・m(4.6~5.6 kgf・m) (純正スプリングボルト)

M12 46~59N・m(4.7~6.0 kgf・m) (付属ボルト)
