APEXi EXHAUST SYSTEM

車型別装着説明書

車名、通称名	車両型式	
マツダ アテンザ スポーツ	LA, UA-GG3S	
年 式	エンジン型式	アペックス製品番号
'02/5～'05/6	L3-VE	162AZ010

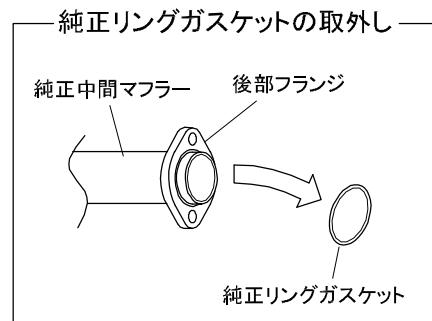
No.	パーツ名	サイズ	数量	No.	パーツ名	サイズ	数量
①	アペックススマフラー(R)	専用品	1	⑥	ワッシャ	M10用	8
②	アペックススマフラー(L)	専用品	1	⑦	保証登録カード		1
③	ガスケット	P92 × φ61	2	⑧	JASMA認定書		1
④	ボルト	M10 × P1.25 × L40	4	⑨	取扱説明書		1
⑤	ナット	M10 × P1.25	4

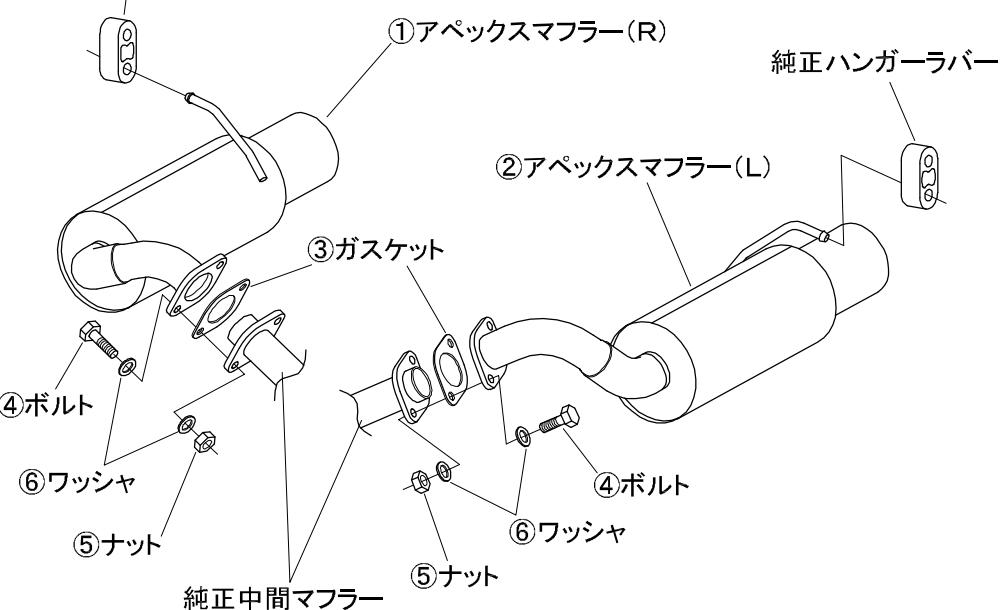
- 右図を参照して、マフラーを装着し、各ボルトとナットの仮締付けを行ってください。
※右図のボルト、ナット、ワッシャは複数の場合省略してあります。すべて取付けてください。
- マフラーの位置関係や自動車の床、クロスメンバ、その他の周辺部品とのクリアランス及びフランジ間のガスケットのズレを確認しながら仮締付けしてあったボルトとナットを指定トルクで締付けてください。

純正ハンガーラバー

進行方向

- 右図を参照して、純正中間マフラー後部フランジに付いている、純正リングガスケットを取り外してください。
取り外した純正リングガスケットは純正マフラーと一緒に大切に保管してください。

締付けトルク

M10 43～55N·m(4.4～5.6 kgf·m)
