APEXi. EXHAUST SYSTEM

車型別装着説明書

車名、通称名		車両型式	
レクサス NX300		DBA-AGZ10/AGZ15	
年 式	エンジン型式	製品番号	性能等確認済表示
'17/9~	8AR-FTS	167-T003J	JQR20202089

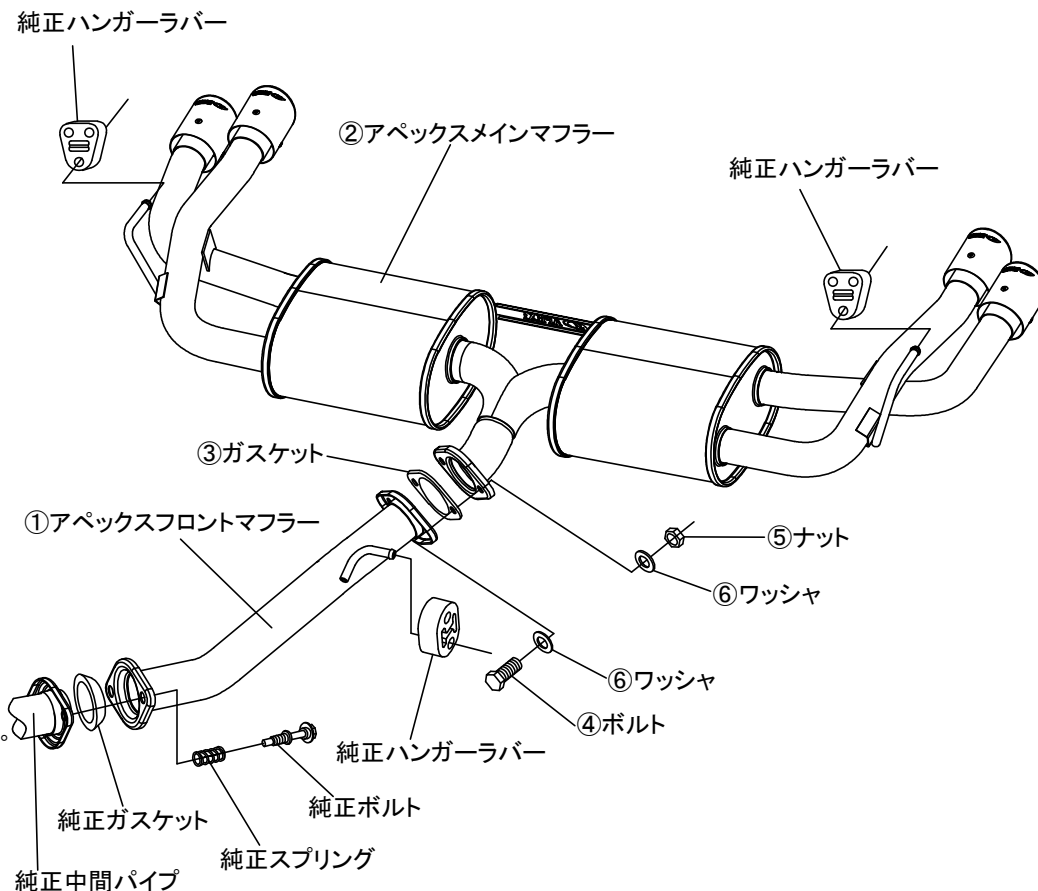
- 右図を参照して、マフラーを装着し、各ボルトとナットの仮締付けを行ってください。
※右図のボルト、ナット、ワッシャは複数の場合省略してあります。すべて取付けてください。
- マフラーの位置関係や自動車の床、クロスメンバー、その他の周辺部品とのクリアランス及びフランジ間のガスケットのずれを確認しながら仮締付けしてあったボルトとナットを前側から順番に指定トルクで締付けてください。

No.	パーツ名	サイズ	数量	No.	パーツ名	サイズ	数量
①	アベックスフロントマフラー	専用品	1	⑥	ワッシャ	M10用	4
②	アベックスメインマフラー	専用品	1	⑦	結束バンド	L=150	2
③	ガスケット	P90 × φ61.5	1	⑧	保証登録カード		1
④	ボルト	M10 × P1.25 × L30	2	⑨	取扱説明書		1
⑤	ナット	M10 × P1.25	2

M10 43~55N・m(4.4~5.6 kgf・m)
